## תיק תיעוד – בית באר חזנוביץ 5

סטודיו שימור, סמסטר א' שנה ג' 2007

ביה"ס לאדריכלות ע"ש דוד עזריאלי , אונ' ת"א

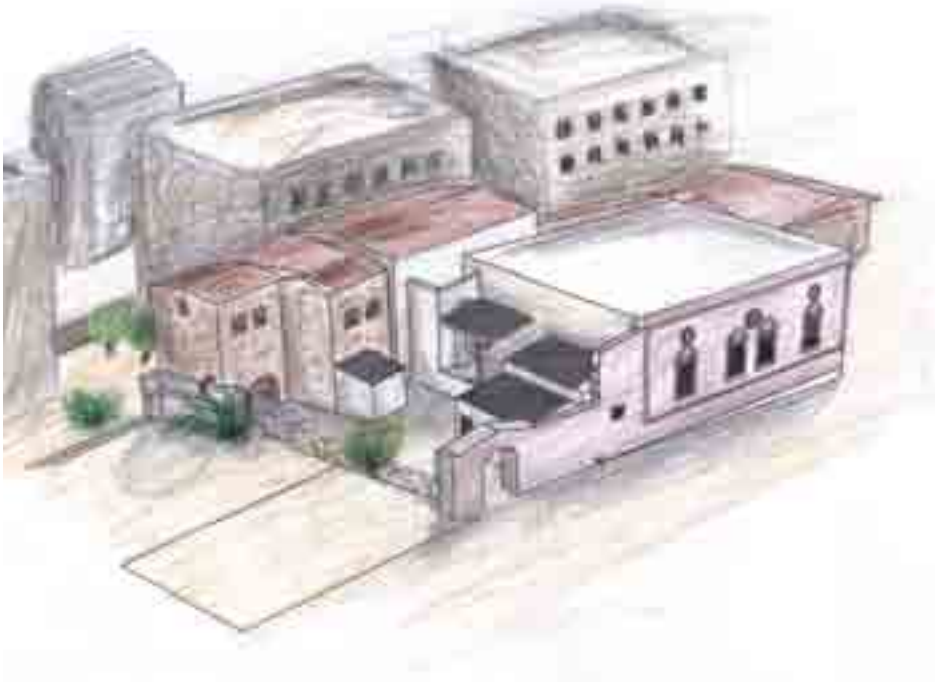
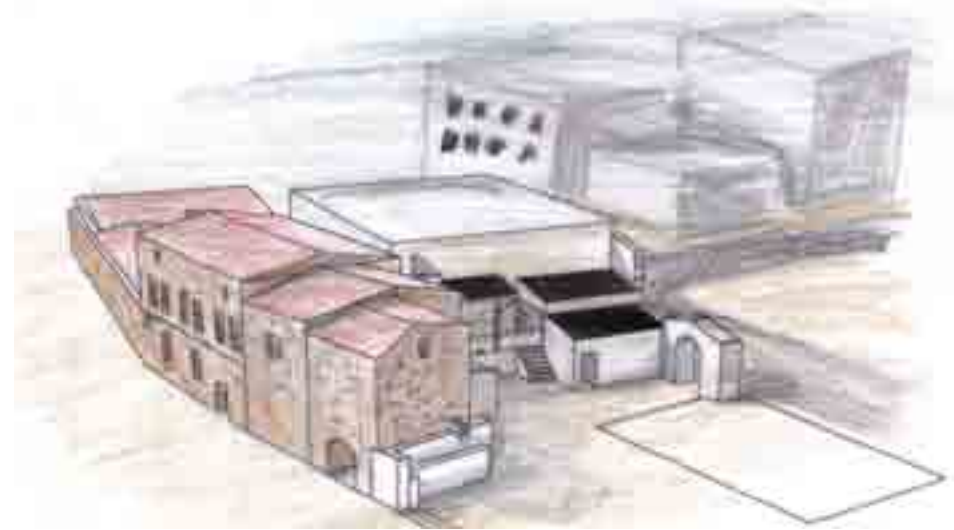
קילופי טיח שחושפים את אבני הכורכר בעיקר משני צידי השער, ובחלקו התחתון של הקיר, כנראה חרף עליית רטיבות מהקרע.

קילופי טיח סביב המשקופים, תריסים חסרים

זכוכיות שבורות או חסרות במרבית החלונות, כבלי חשמל מחוברים לחזית

סדקים על בסיס הקמרונות, כתמי רטיבות בחלק העליון

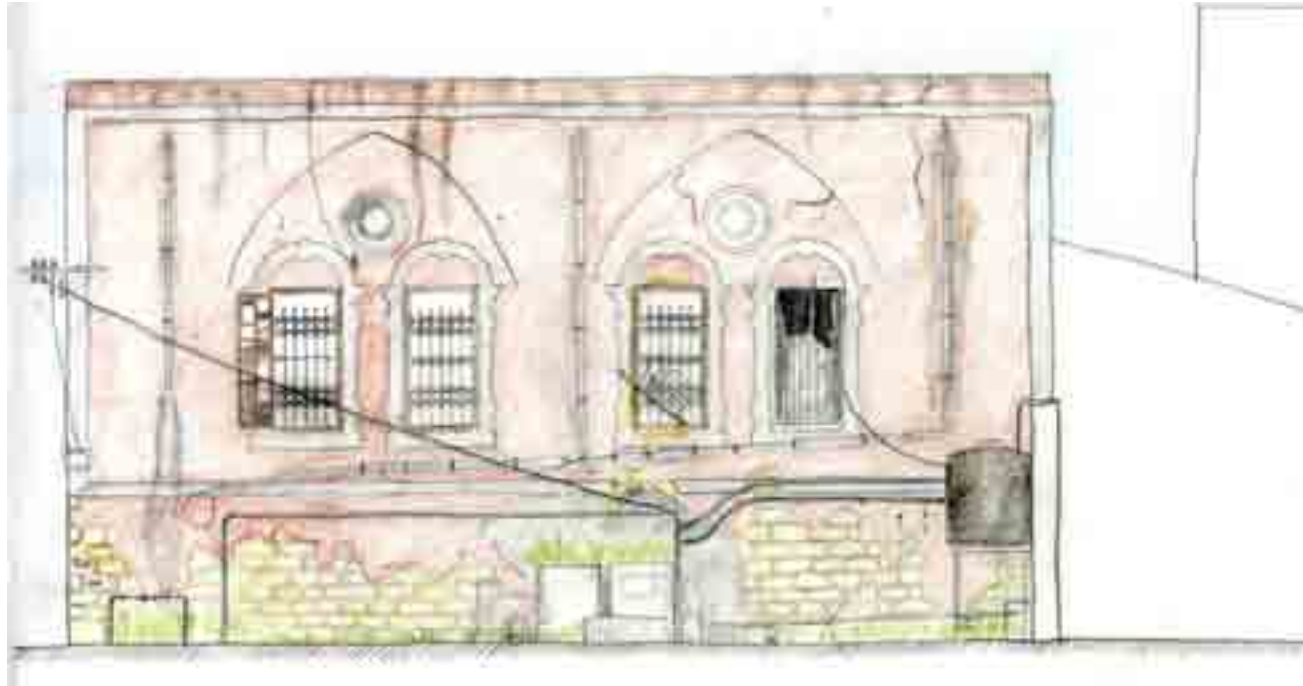
כתמי רטיבות בנק' שפיכת המרזבים ובחלק העליון של החזית

מיכלי גז מכוסים בחול צינורות מרזבים וכבלים לאורכה של החזית

קילופי טיח הנובעים מעליה מים מהקרקע

מיכל מים בפינת בחומה והבניין

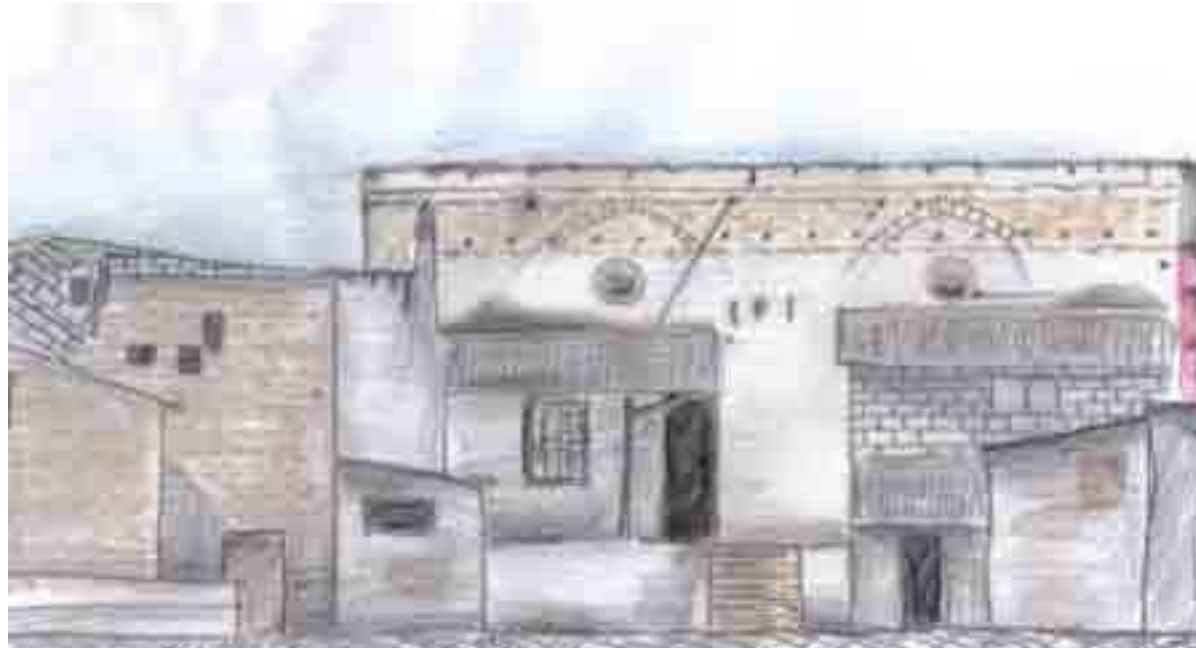
דלת הכניסה הראשית לנגריה

מרזבים ארעיים  
חורים וברזלים- שרידים לגגון  
המקורי

סככות ותוספות על המרפסת הצפונית

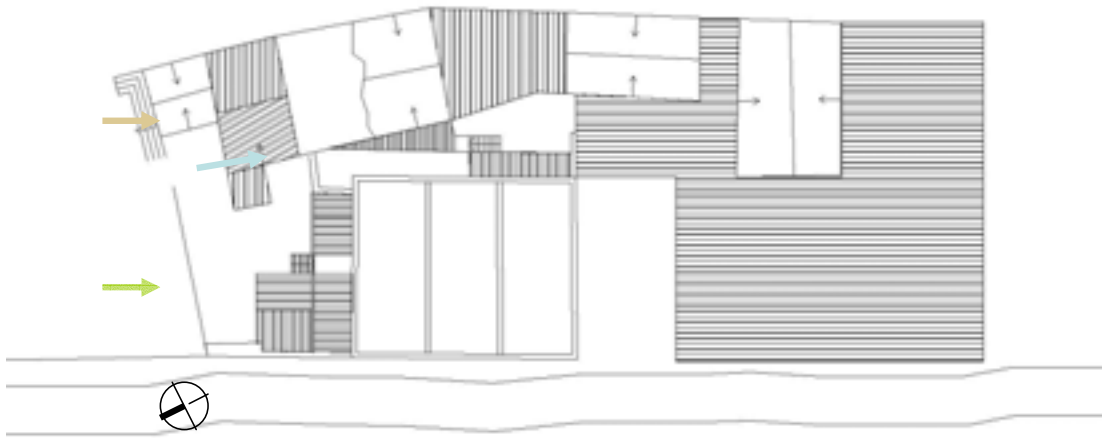
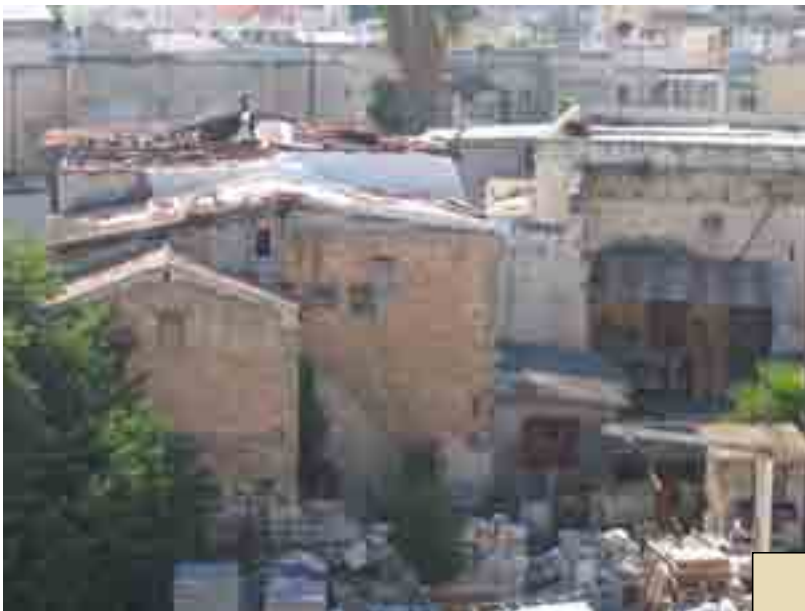
גג רעפים פגוע

סככות וגגות מפחים ואסבסט צמודים למבנה בריכה ומבנה נוסף הרוסים לחלוטין

סככות ותוספות בניה מכסות את כל החלק הדרומי של המתחם, ניתן לראות את הגגות המקוריים של האורות מבצבצים.
