# תיעוד בית אנטון איוב

בית הביל"ויים

סטודיו שימור תשס"ז

ביה"ס לאדריכלות ע"ש דוד עזריאלי  
אוניברסיטת ת"א

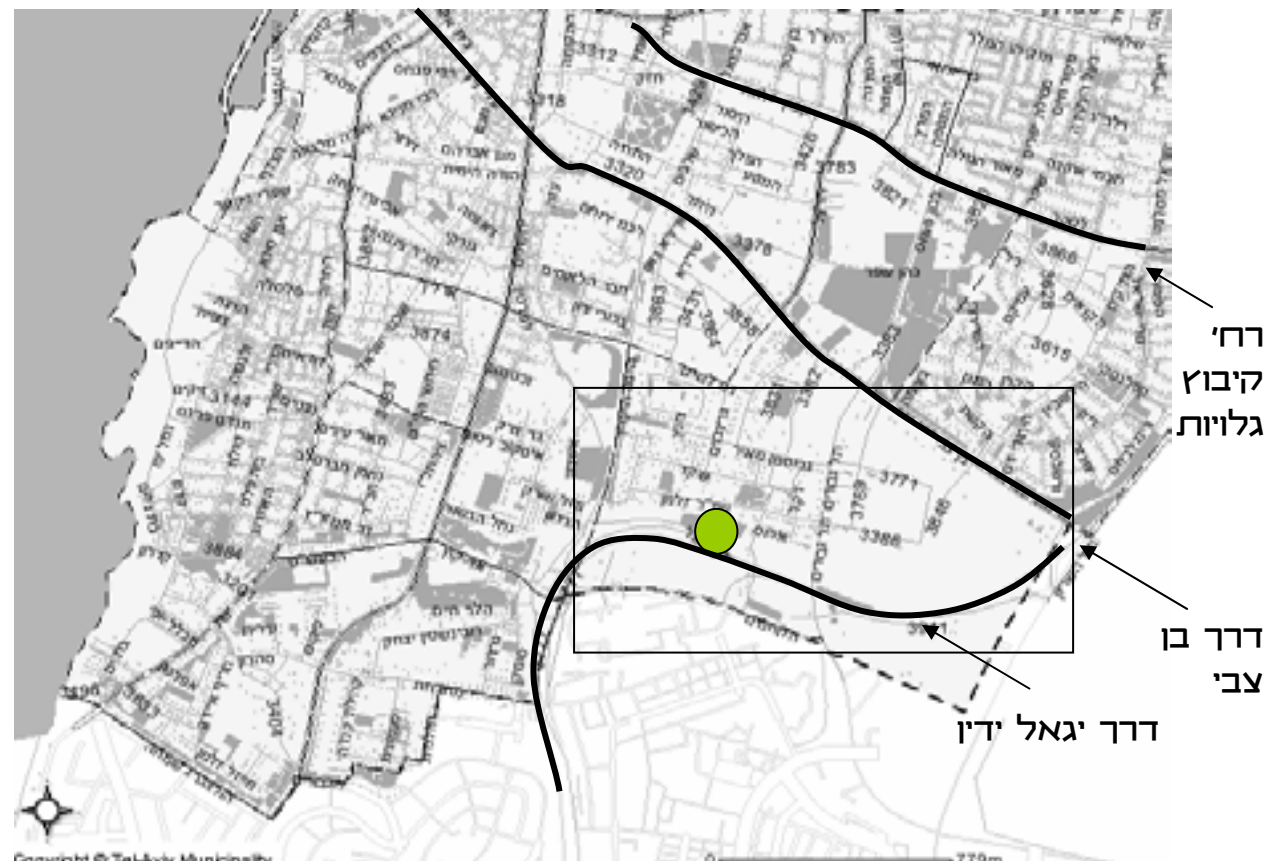
תשריט תדמי"ת 2005 - מנהרת בית הביליויים. תוכנית מאושרת למינהור קטע כביש העובר מתחת לבית ומעליו פיתוח פארק ציבורי.

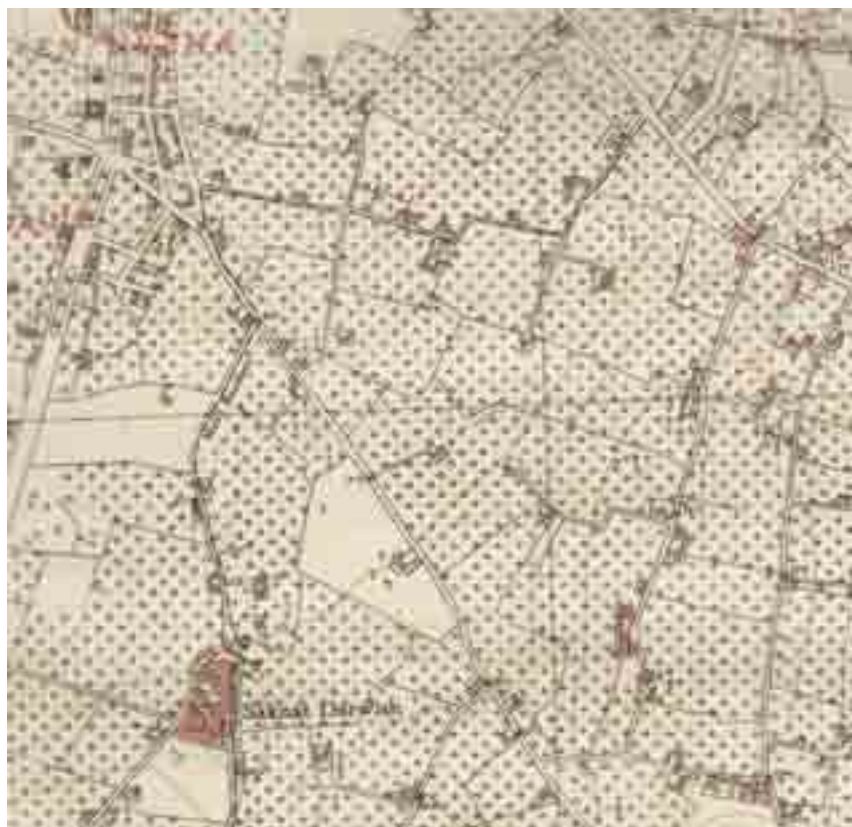
מפה טוכוגרפית 1944

ניתן למצוא תיעוד של הבית במפות שונות. במפת סנדל ממוספר הבית ומופיע במקרא תחת שמו של אנטון איוב. הבית ממוקם על דרך המסתעפת מהדרך ההיסטורית מיפו לירושלים. בשתי המפות המאוחרות יותר ניתן לזהות 2 בריכות (מסומנות באות T) ואת המתאר הכללי של הבית שנשאר דומה עד היום.

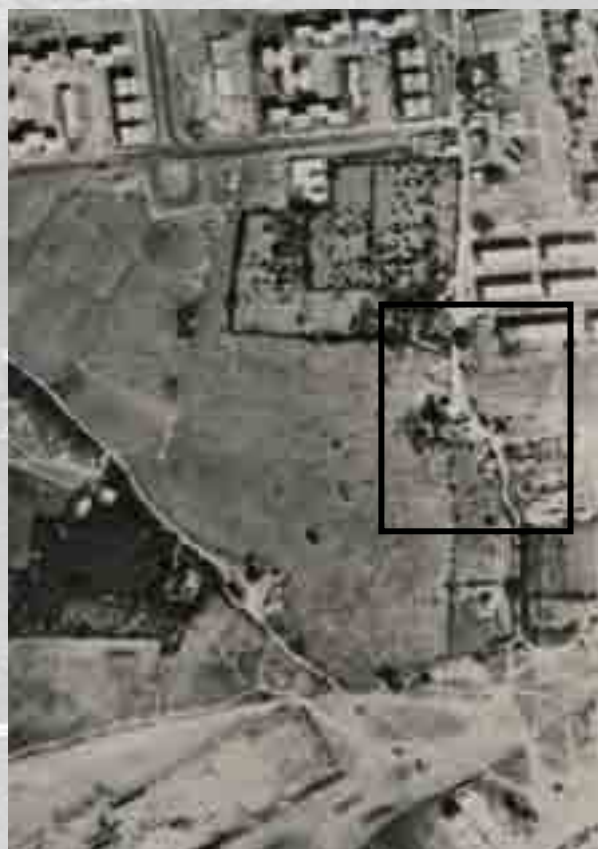
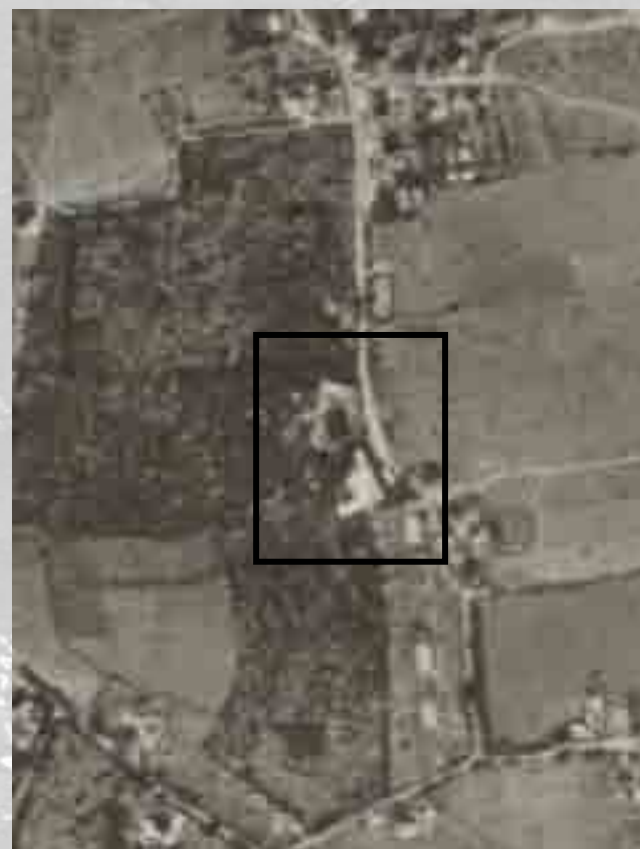
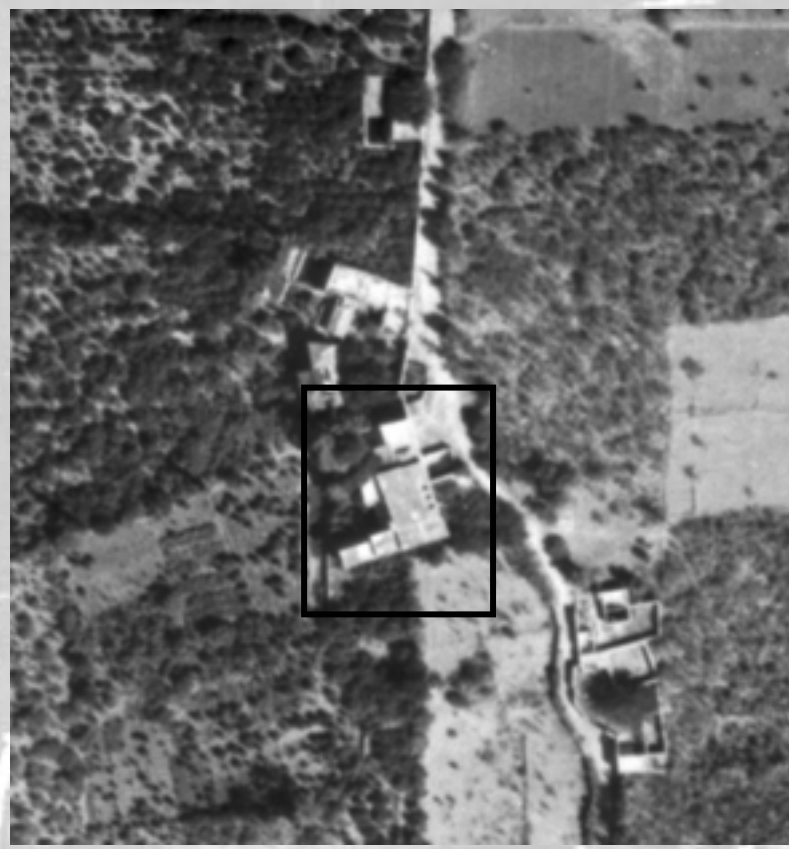
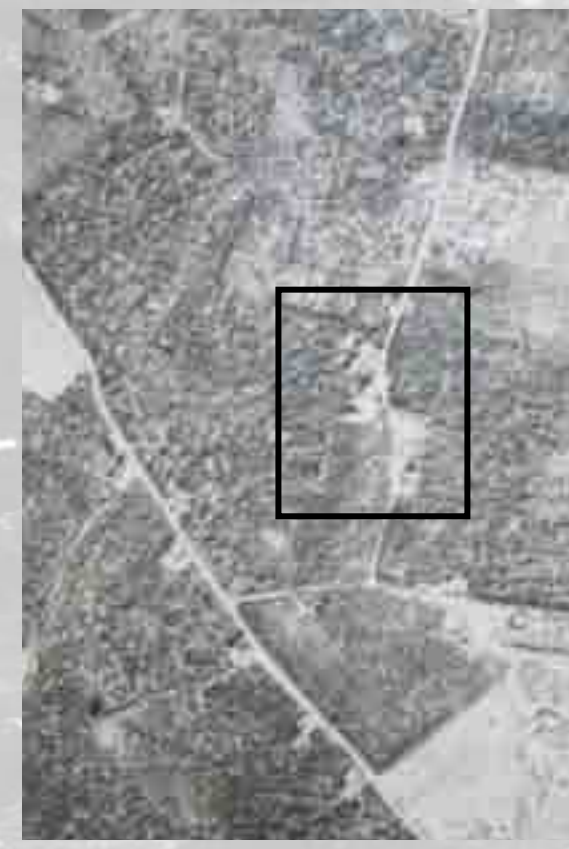
בתצלומי אוויר מאוחרים יותר ניתן לראות את היעלמותו ההדרגתית של הכרדס בשנים שלאחר קום המדינה

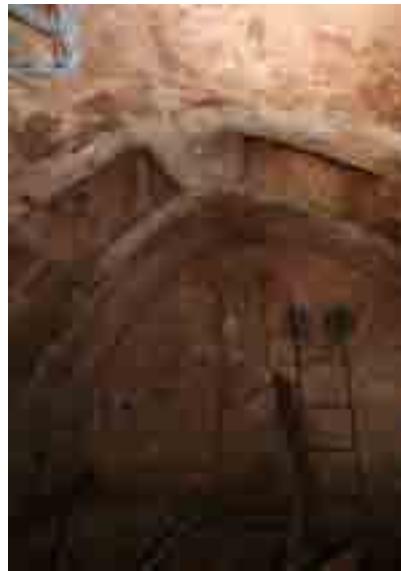
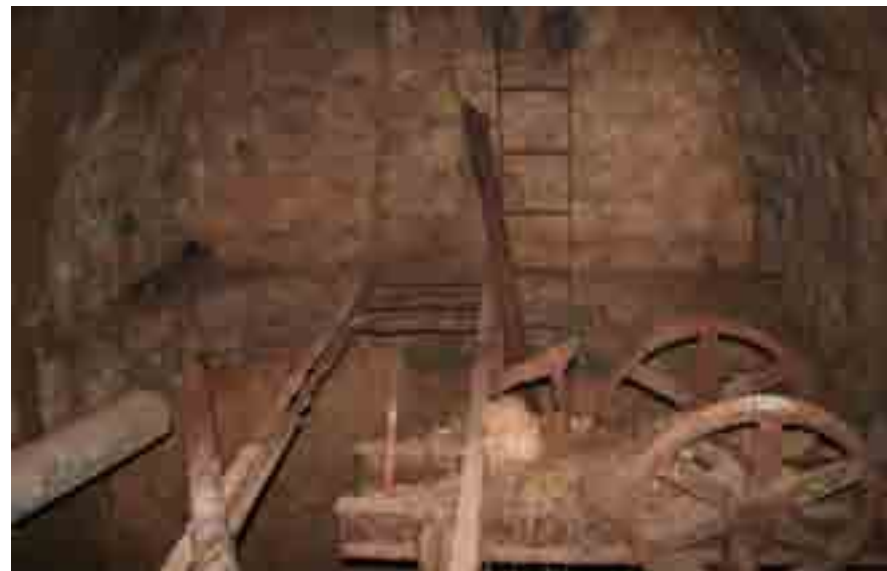
**הבאר**

הבאר נמצאה בשלמותה, ניתן לראות את החורים המעידים על היותה באר אנטיליה ואת המנוע שהוכנס לשימוש כנראה בשלב מאוחר יותר.

מעל משקוף הדלת נכער חור החושף תעלת השקיה המסומנת בתוכנית בכחול. התעלה זורמת בסמוך לחומה ואנו משערים כי היא נועדה להזנת סביל או שוקת שכן מדובר בתעלה שלא יוצאת מבריכת האגירה אלא ישירות מתקרת הבאר. ככל הנראה תעלה אחרת העבירה את המים לבריכת האגירה המרכזית, כיום ישנו צינור המחבר בין הבאר לבריכה ויתכן שזה החליף תעלה מוקדמת יותר.

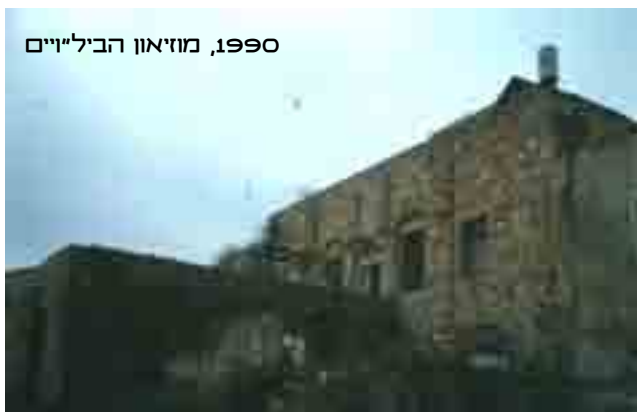
הקיר המזרחי של הבריכה

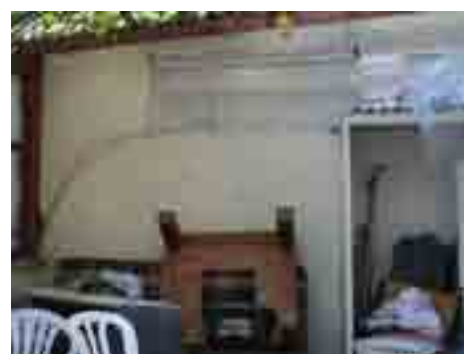
1990, מוזיאון הבילויים

שרידים מקירות הבריכה ועליהם בניה חדשה

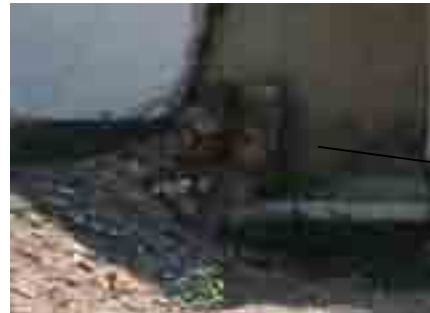
שריד של תעלת השקיה

מהבריכה הצפונית נותרו שני קירות - דרומי ומזרחי. כמו כן חלק קטן מתעלת השקיה. קשה לקבוע בוודאות את שייכות הבריכה לבית. בנסח הטאבו מוזכרת בריכה אחת בלבד, ויתכן ובריכה זו היתה שייכת למבנה הצמוד הנראה כאן במכה משנת 1944.

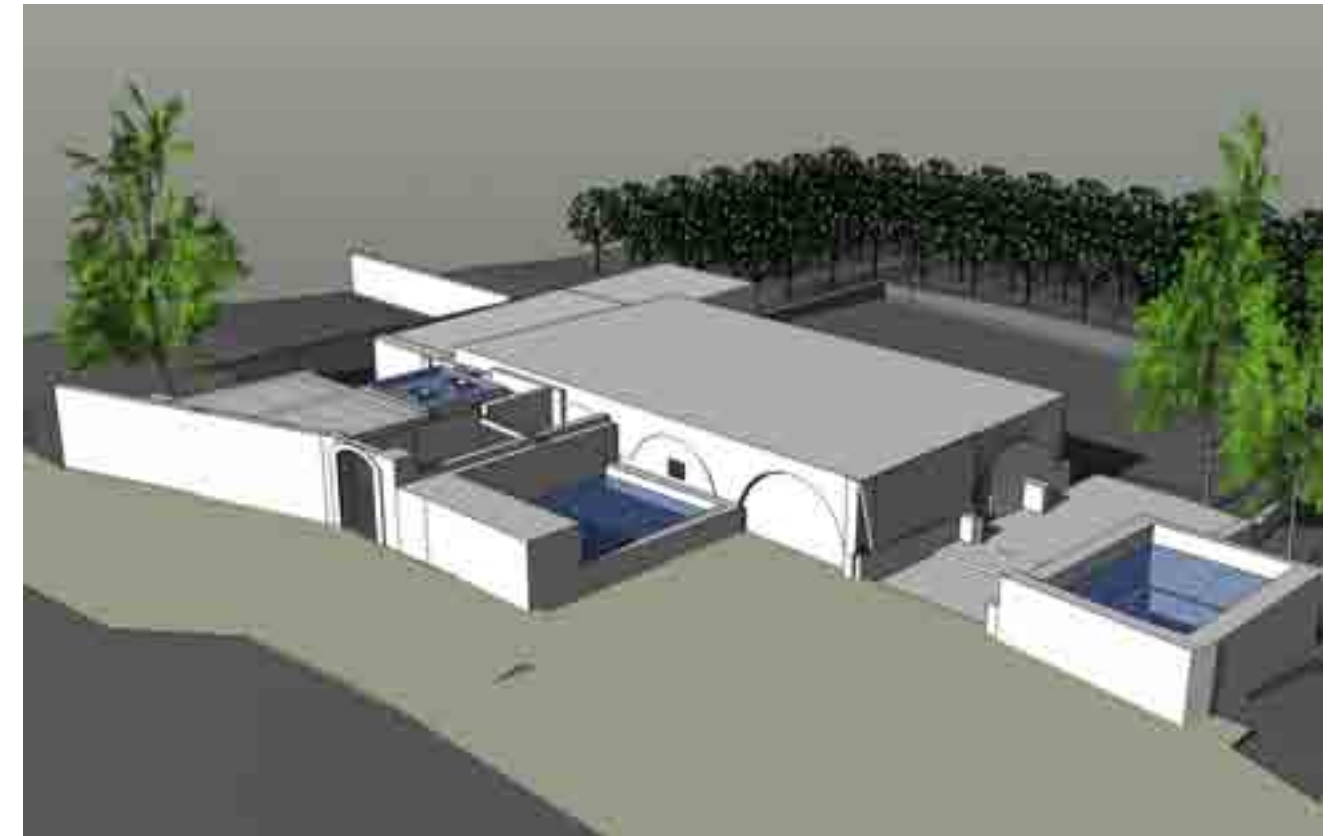
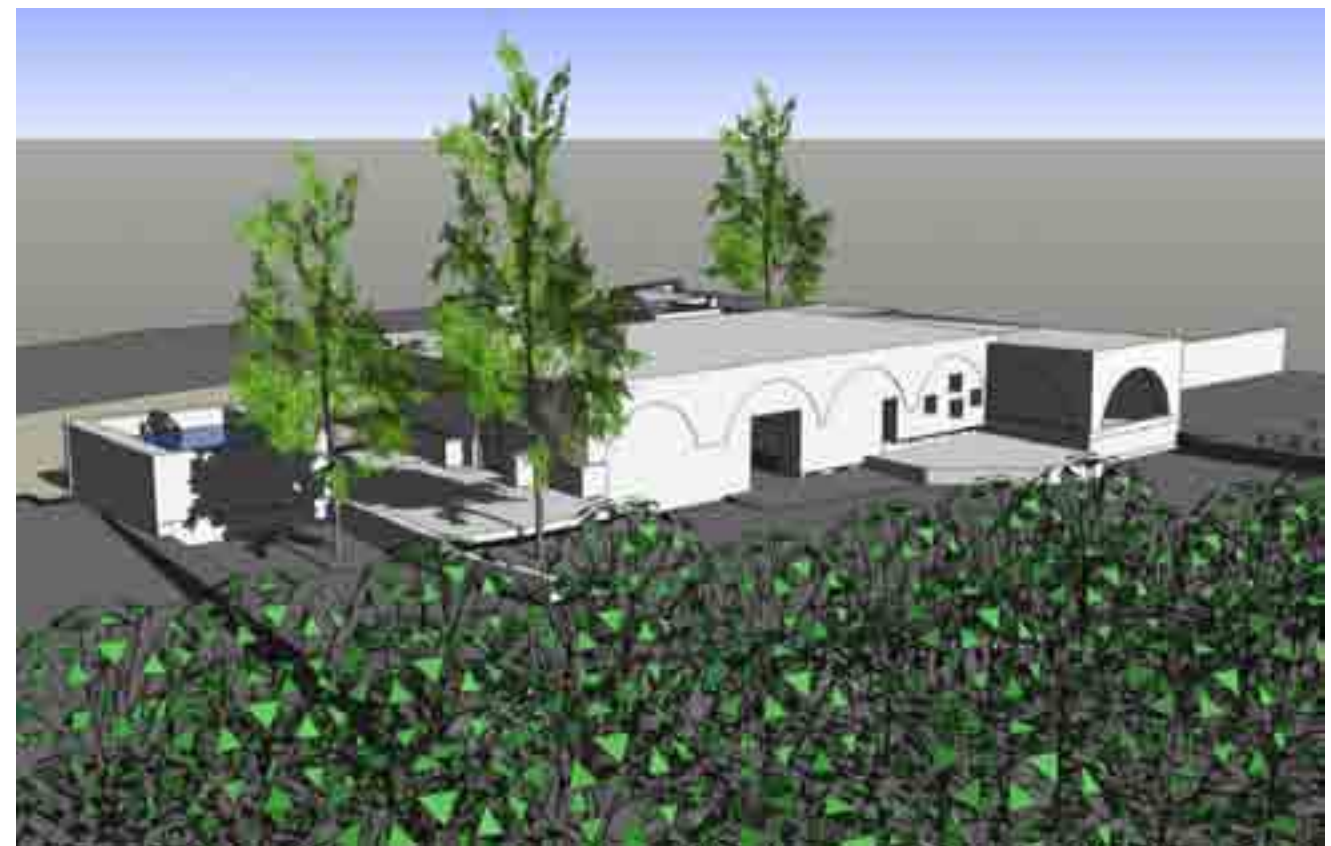
הבנייה נעשתה בטכנולוגיה של קימרונות צולבים העשויים מאבני לקט המלוכדות בטיט, המתחילים בגובה של כמטר אחד מעל מפלס הריצפה וניתמכים בבסיס העשוי אבנים גדולות ויציבות. קירות המבנה עשויים נדבכי כורכר המלוכדים בעזרת "דבש".

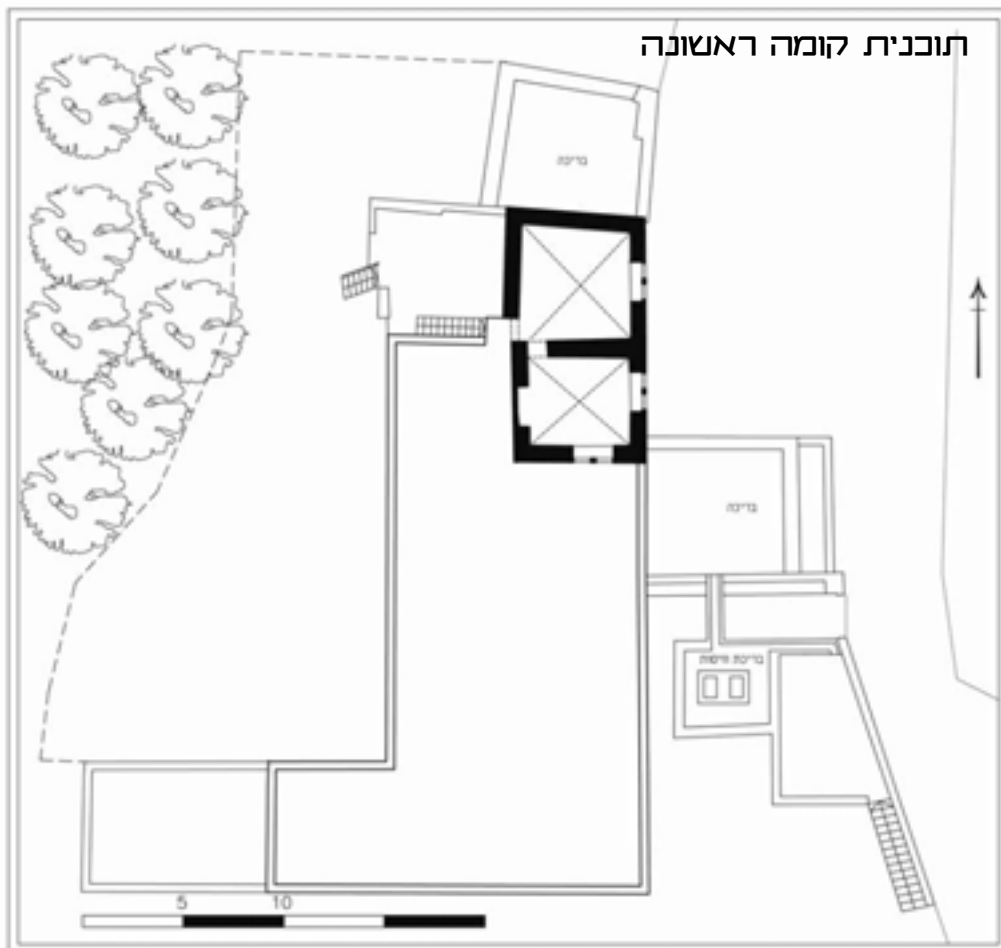
תחילת בניה בקומה ראשונה. בשלב זה כחדרים בודדים. אנו משערים כי מדובר בחדרים שנבנו למטרת מגורים, עם התרחבות הפרדס. בשלב זה קיימים כמובן גם גרמי מדרגות המובילים לקומה ראשונה אך יתכן כי אלו נבנו אך קודם לחדרים עצמם. בנוסף נבנים 3 חדרים נוספים בקומת קרקע – שניים בחלק המערבי ואחד בצד הצפוני.

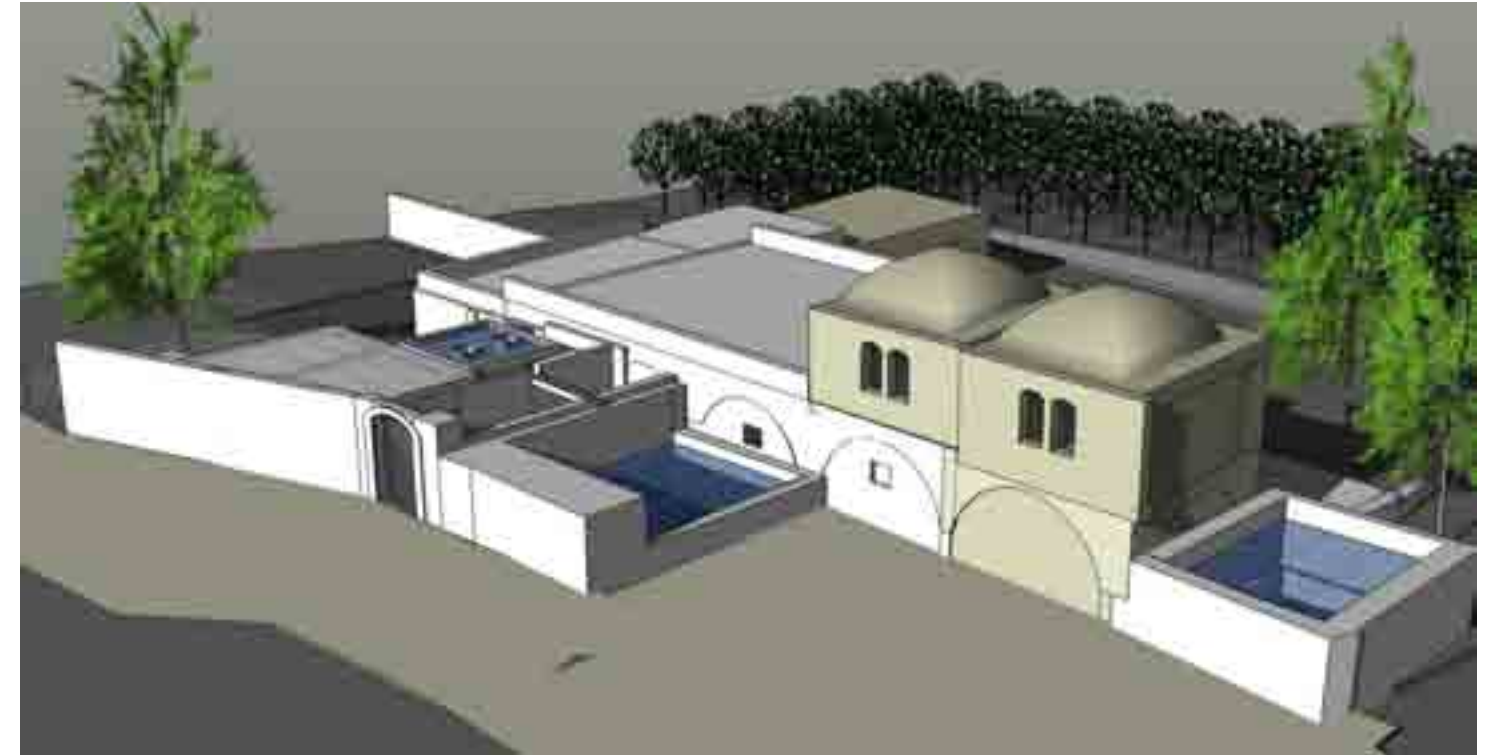
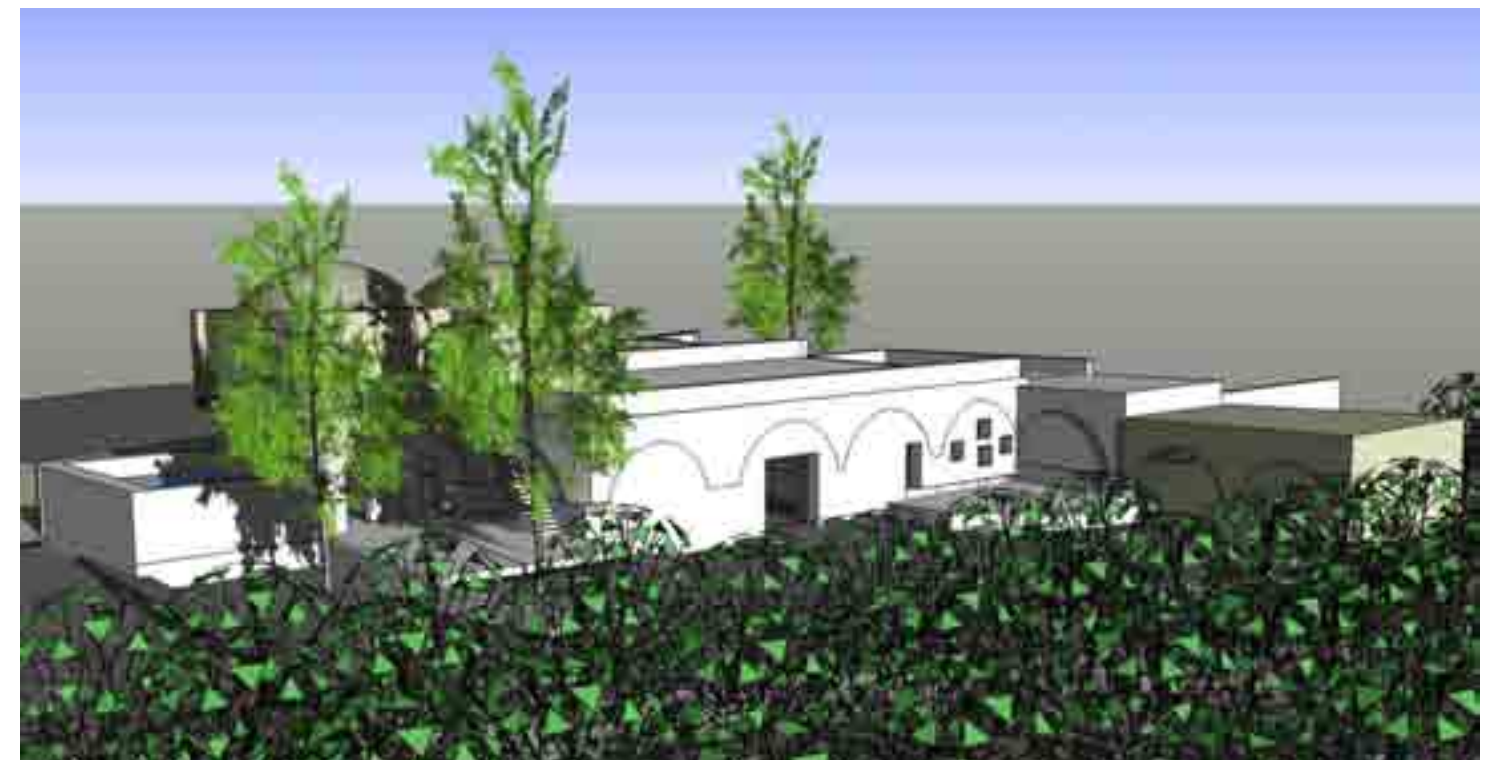
תוכנית גגות - מצב קיים

במבט על תוכנית הגגות ניתן לזהות את ההפרדה בין הגוף המרכזי לחדרים הבודדים המקורים בכיפה. בבדיקה של החדר המסומן מצאנו כי הארון המצוי בחדר הצמוד מדרום היה בעבר חלון, מה שמעיד על כך שהחדר עמד לבדו לפני בניית הגוף המרכזי. הארון מתאים לפרופורציות החלונות והטיח ממשיך ו"מתקפל" פנימה על דפנותיו דבר המעיד על סתימת הפתח בשלב מאוחר יותר.

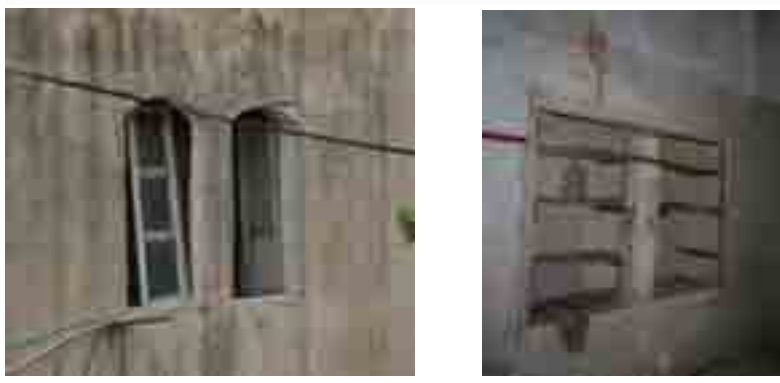
מימין: הארון  
משמאל: החלון הנוסף בחדר

הטיח המתקפל בתוך הארון

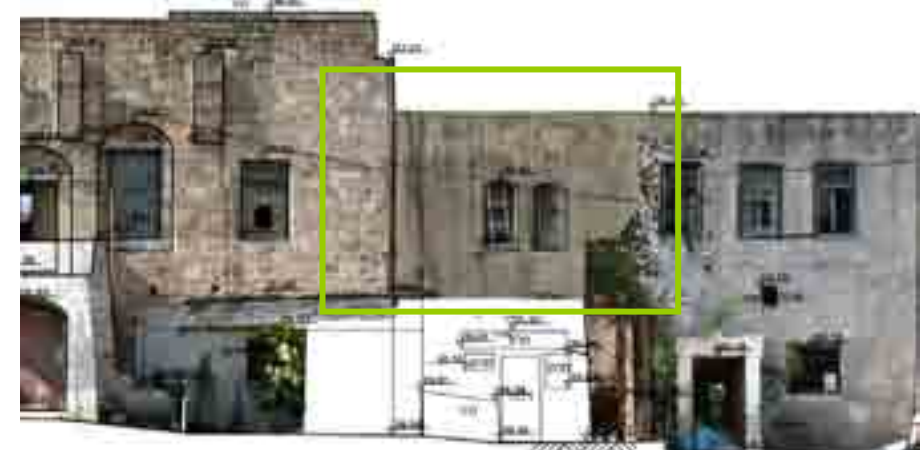
חזית מזרחית- ניתן לזהות את קו התפר בין שני החלקים

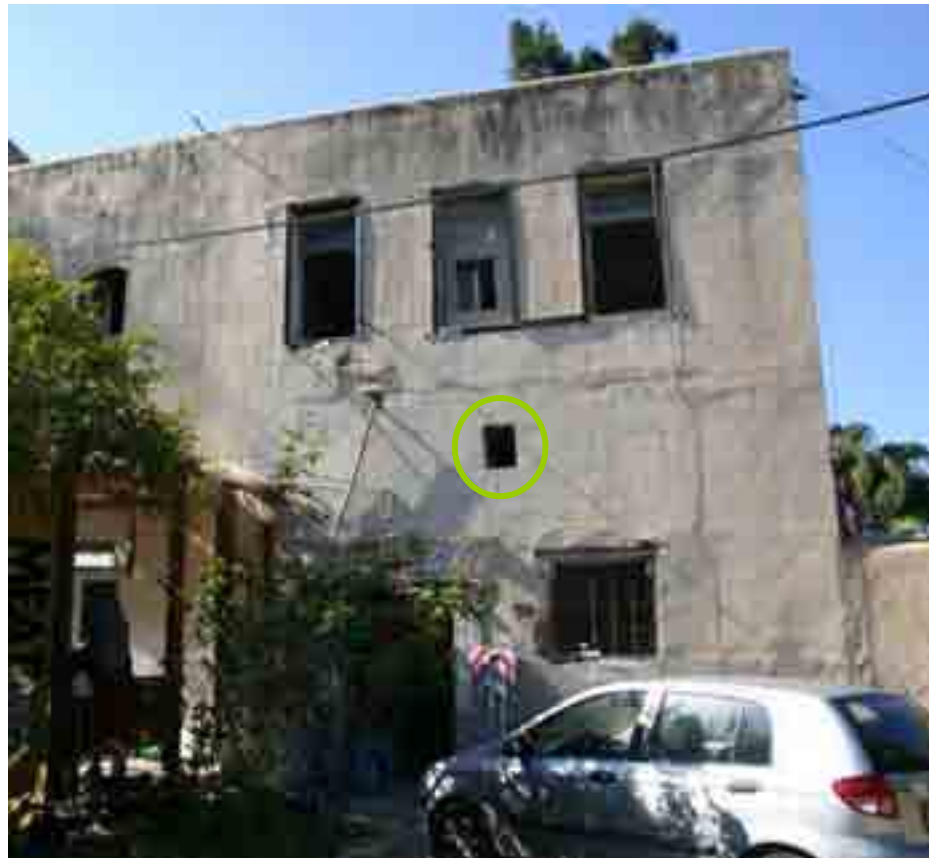
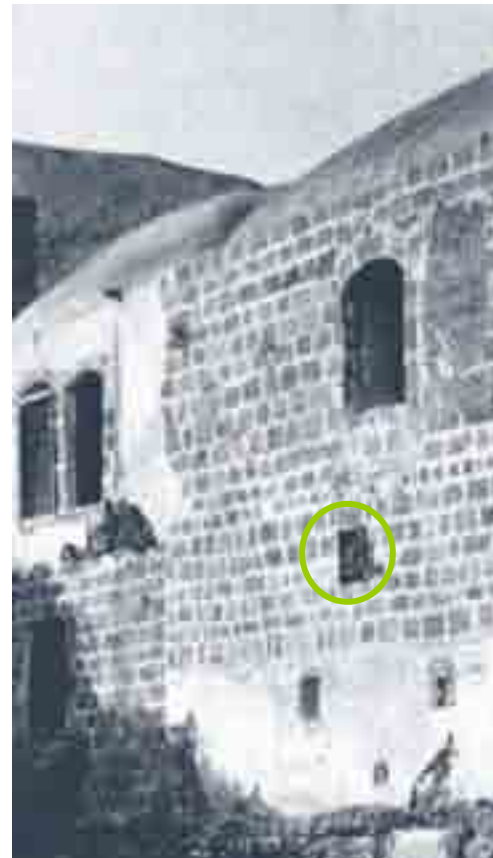
שלושת החדרים המאוחרים לקומת הקרקע וקודמים לשאר הקומה הראשונה

כיום במקום החדר הכיפתי הצפוני עומד חדר הבנוי בטכנולוגיה של קורות מתכת (רלסים) וביניהם קימרונות. ככל הנראה החדר המקורי קרס או נהרס והחדר החדש נבנה במקומו. כמו כן בקיר שמתחתיו שבתמונה נראה כקיר אטום, נפתחה כניסה בשלב מאוחר יותר, כנראה במקביל לחידוש החדר שמעל. על אלו יפורט בהמשך.

בתמונה מ-1920 ניתן לראות כי בצמוד לחדר מס' 1 נמצא חדר נוסף, זהה. נדבכי האבנים בין שני החדרים המשכיים, גם עם החדר הצפוני התחתון ולכן אנו משערים כי שלושת החדרים האלו נבנו יחד, אחרי הגוף המרכזי של קומת הקרקע, אך לפני בניית שאר הקומה הראשונה.

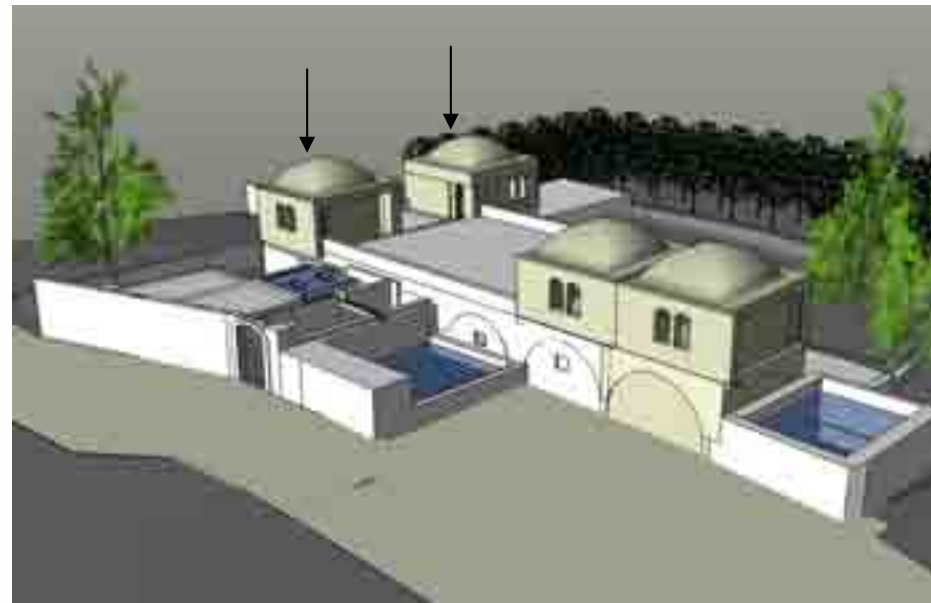
שלביות - שלב שלישי

החדר המערבי - קרס בחלקו. ניבנה בכוכר ודבש, ועם פרטים ואלמנטים שונים משל הגוף המרכזי שבקומה הראשונה

כיום חלקה הדרומי של הקומה הראשונה קרס ונחרב, הקריסה ארעה ככל הנראה בראשית שנות ה-90. החדר היחידי שנותר בחלקו הוא החדר המערבי ביותר - חדר נמוך ביחס לשאר הקומה, עם כיפה הבנויה מכורכר ודבש (ולא אבובי חרס) ועם חלונות קשתיים. בתמונות ישנות ניתן לראות שגם החדר המזרחי ביותר בנוי בצורה דומה. מבחינת טכנולוגיות הבנייה והפרטים דומים חדרים אלו לחדרים שניבנו על הגג כיחידים ולא לגוף המרכזי של הקומה. יחד עם זאת ייתכן כי שני החדרים הושלמו בשלב מאוחר יותר יחד עם החלק המרכזי והותאמו בצורתם ובאופן בנייתם לחדרים הצפוניים משיקולי סימטריה ועיצוב החזיתות.

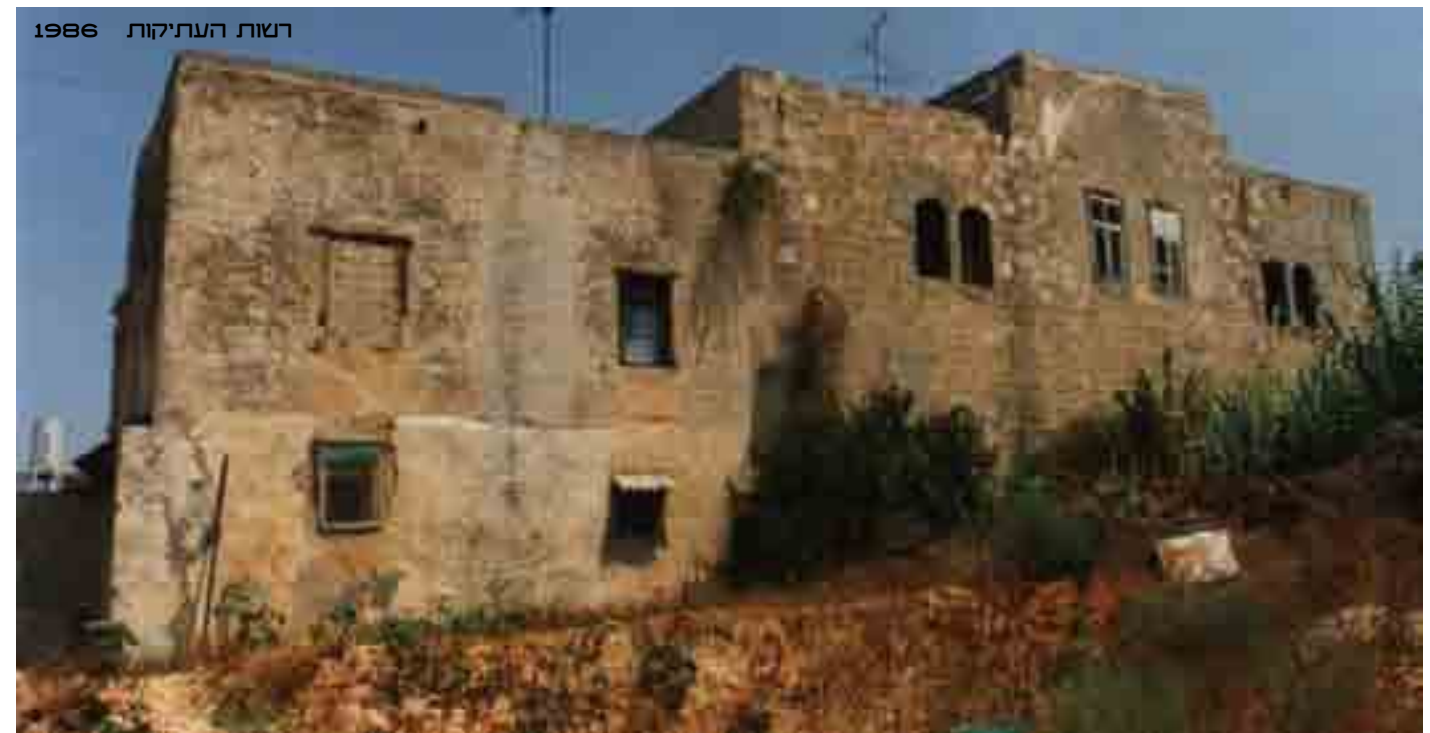
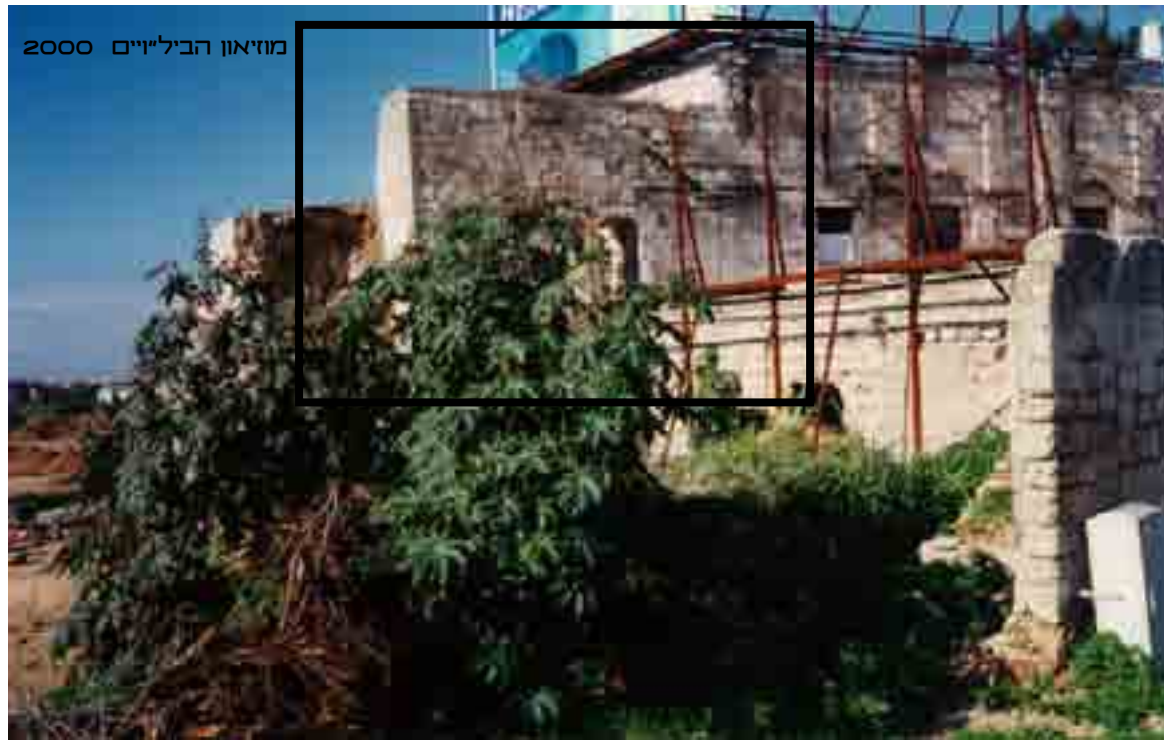
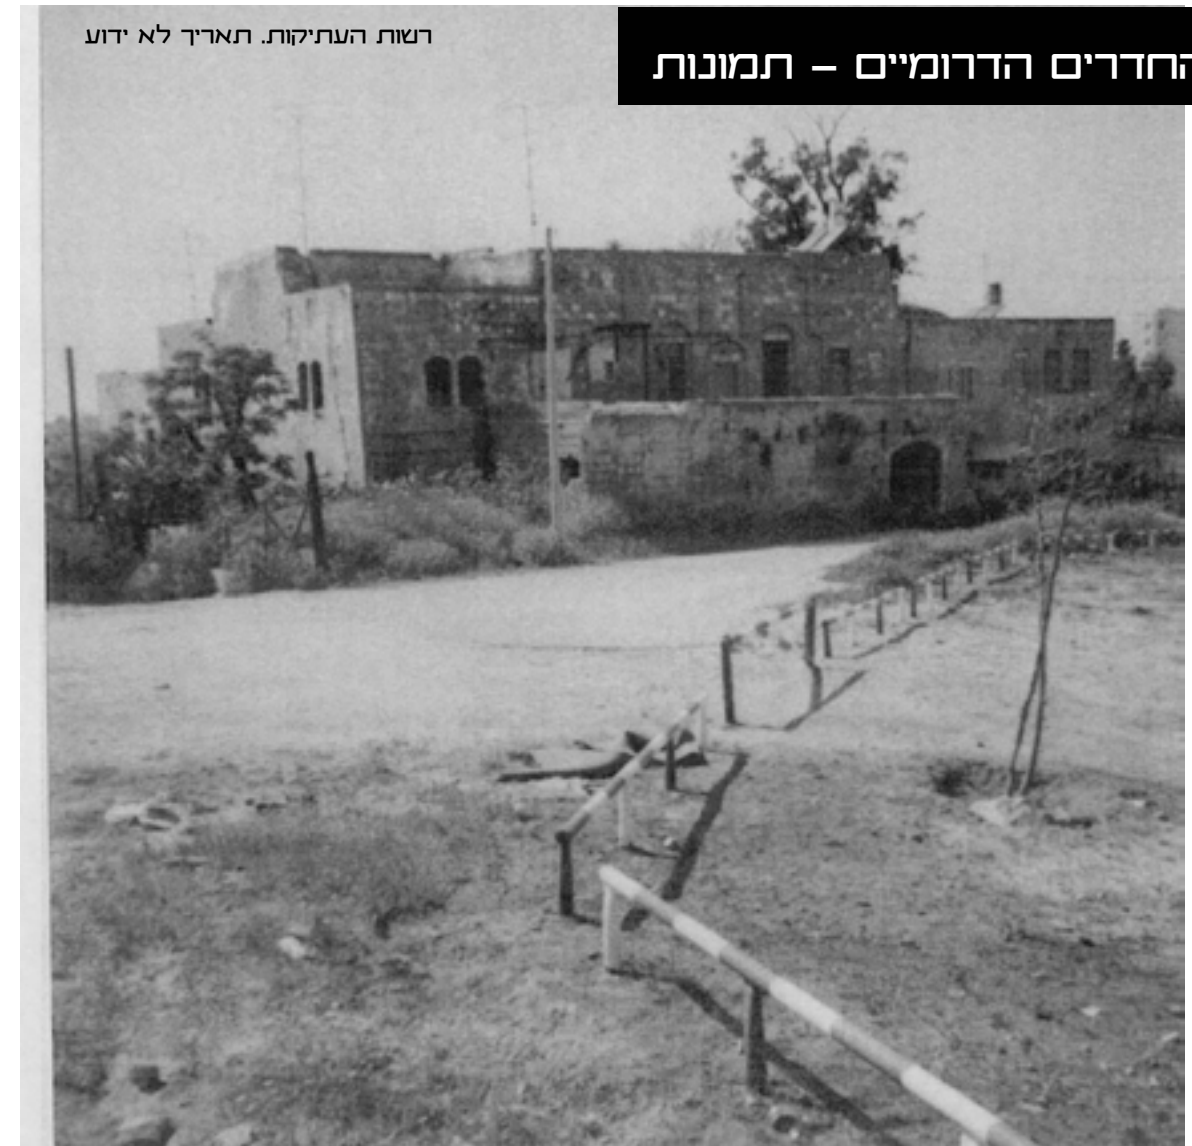
אנו מאמינים בהמצאות מדרגות המאפשרות גישה לגג ולבאר כבר בשלב זה ויתכן שאף משלב מוקדם יותר. ישנם 2 גרמי מדרגות - אחד דרומי, המטפס לאזור שמעל הבאר והשני - צפוני, מטפס לכיוון החדרים שעל הגג.

המדרגות הצפוניות - מדרגות משוערות על בסיס קשת הקיימת כיום. אנו מאמינים כי קשת זו שימשה בעבר כגרם מדרגות אל הקומה הראשונה. כרגע מדובר בהשערה על סמך צורניות והגיון, ללא עדויות נוספות.

המדרגות הדרומיות - מדרגות המטפסות לאזור שמעל הבאר שכיום בנוי ברלסים ובטון. אנו משערים כי הקירוי הקיים כיום החליף קירוי מוקדם יותר, ככל הנראה על בסיס קורות עץ.

שקעים בקיר - יתכן ושימשו לקורות עץ שקירו את אזור הבאר והחדרים הקדמיים

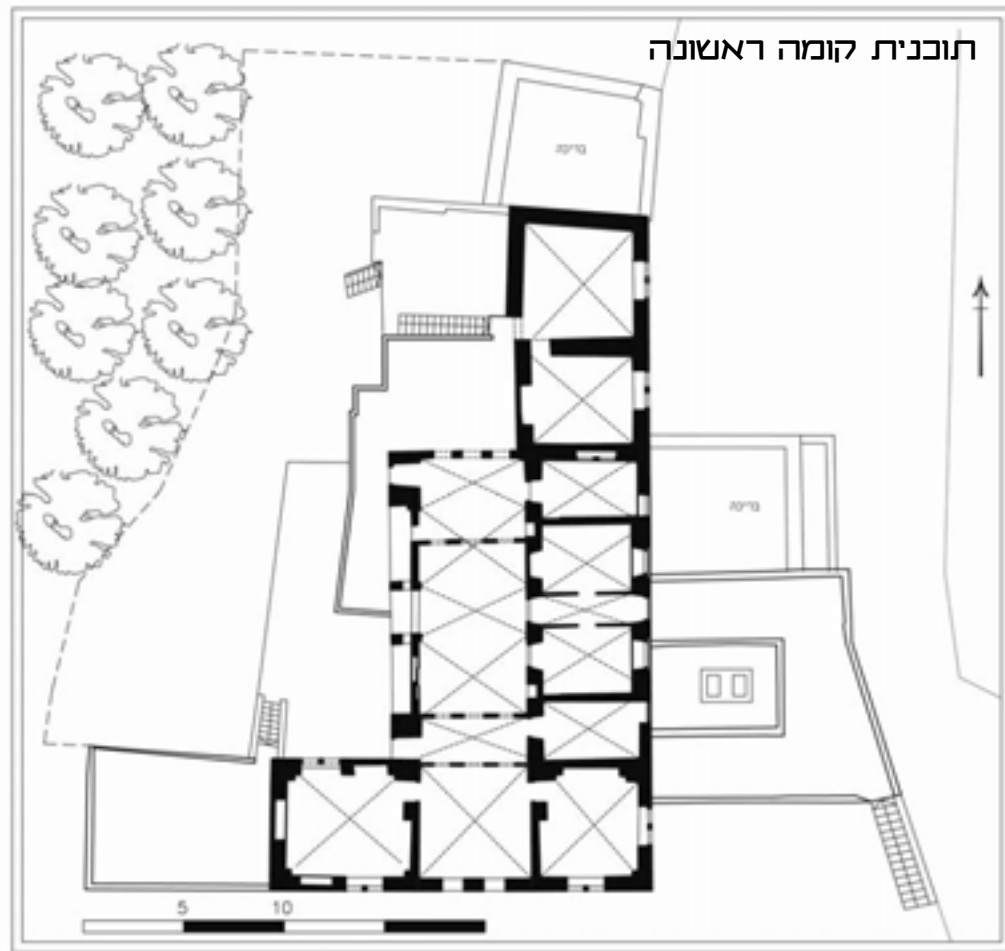
זהו שלב בניית "הארמון", יחידת מגורים סימטרית ומכוארת בקומה הראשונה. בנוסף נבנתה תוספת בחזית המערבית. ממבנה חקלאי כשוט למדי הופך הבית למבנה מרשים וייצוגי. קומת המגורים שימשה ככל הנראה את בעל הבית, ויתכן שחדרים מסויימים שימשו גם כמגורי כועלים או כחדרים להשכרה, בעוד שהקומה התחתונה נותרה קומה חקלאית.

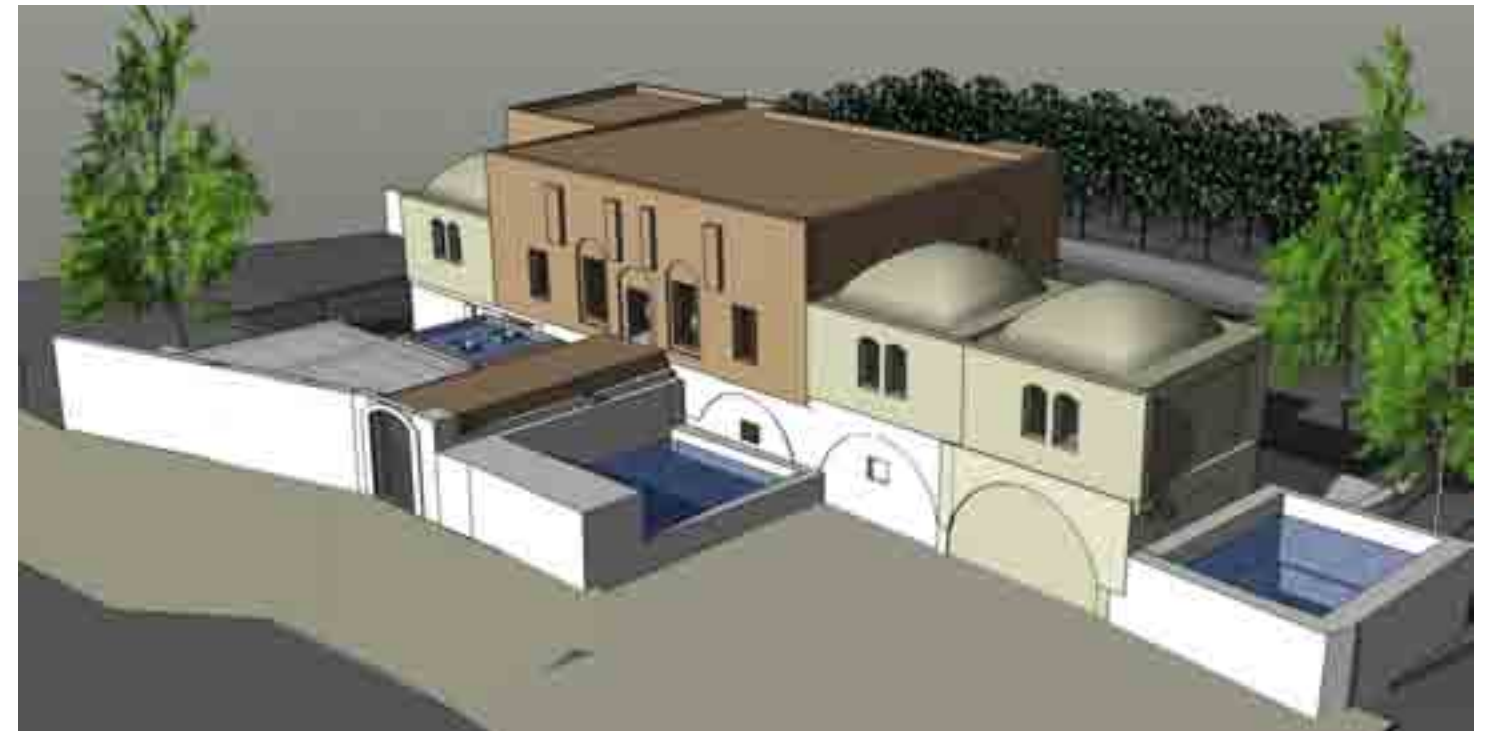
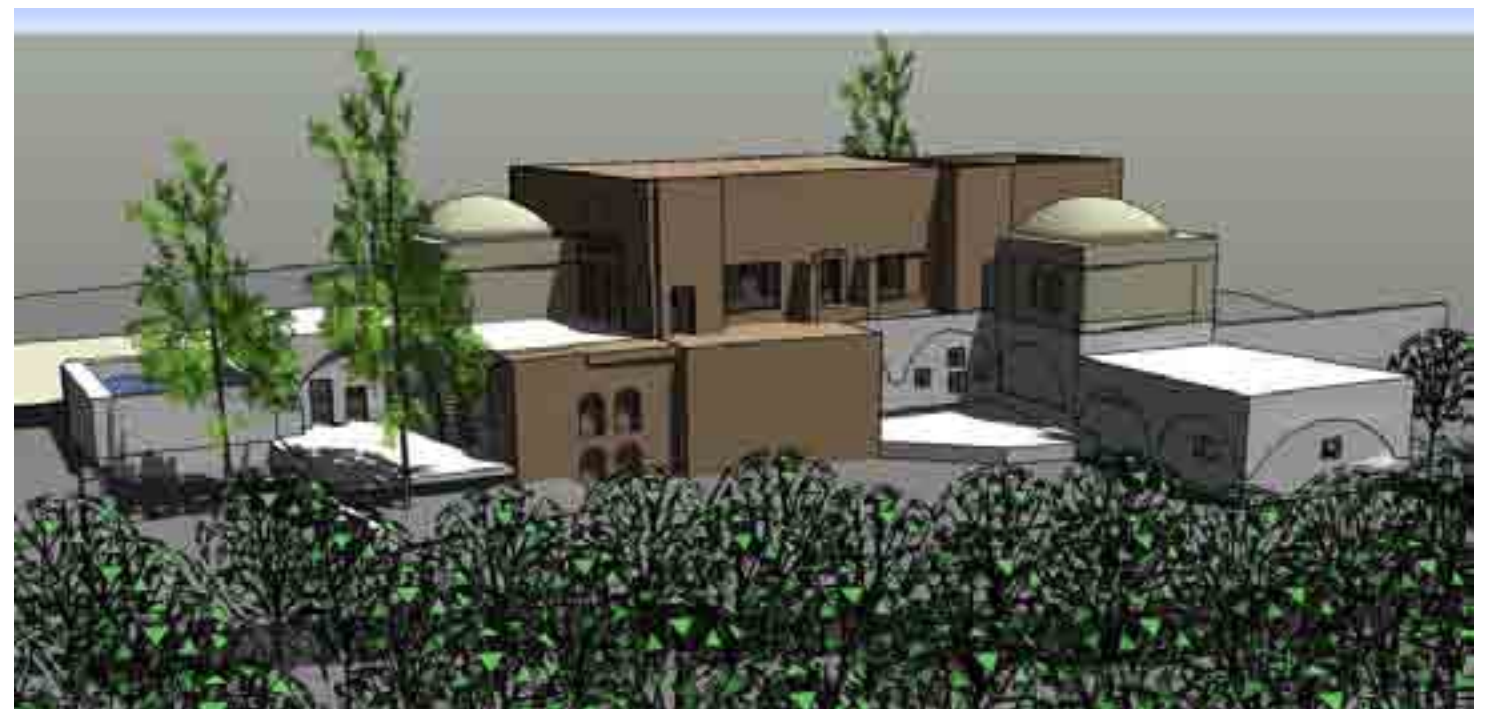
ניתן לראות בברור את השוני וההתקדמות בשיטות הבניה לעומת קומת הקרקע. הקמרונות מעודנים בהרבה, ובעלי פרופורציות מחודדות. בניית הקמרונות נעשתה בעזרת אבובי חרס – שיטת בניה מתקדמת יותר המקלה על המסה של הקמרון ובכך מאפשרת את המידות המעודנות.

אבובי חרס באחד מהקמרונות

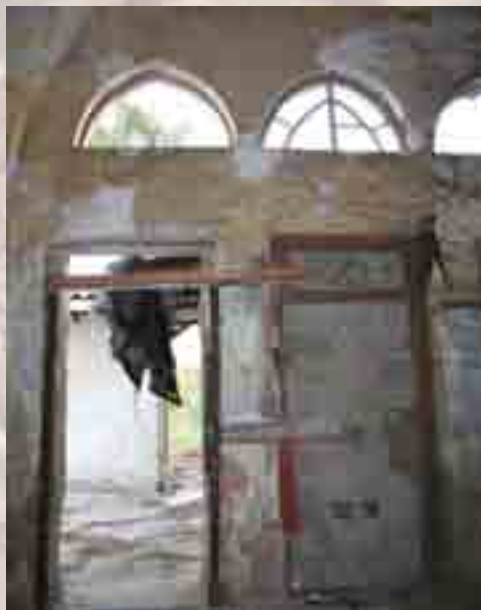
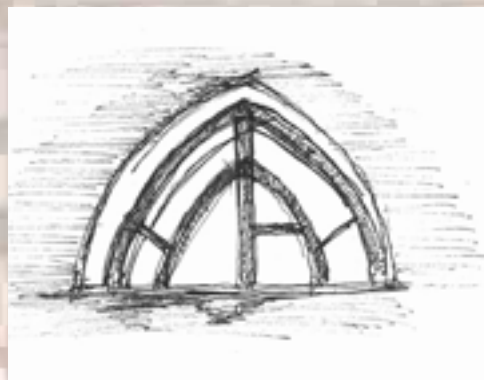
פתחים

שלב זה עשיר בפרטים המעידים על עושר, תכנון ומחשבה עיצובית.

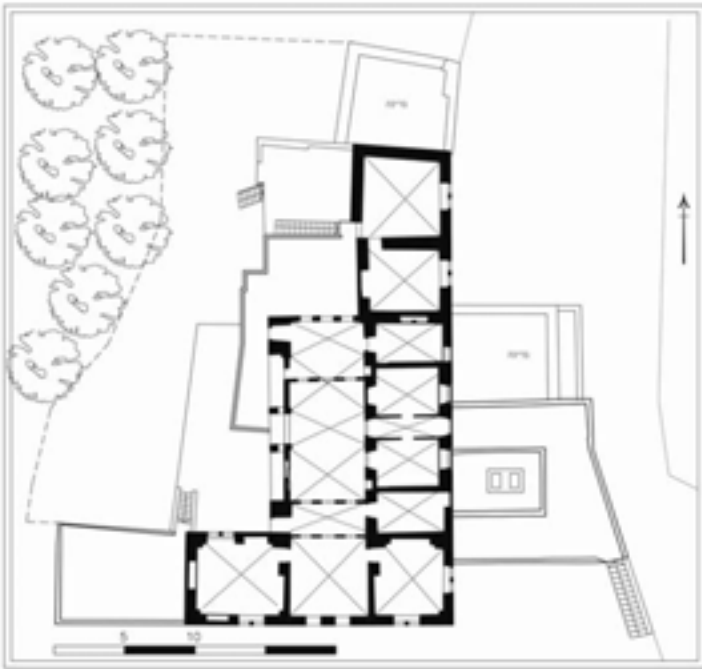
קומת ראשונה עם החדר הדרומי

החדר המרכזי בחזית הדרומית, כיום הרוס. כשבוחנים את שרידי הקמרונות שנותרו מגלים כי הקיר שמאחוריהם מטויח דבר המעיד על כך שהחדר נבנה לאחר הגוף המרכזי ו"הוצמד" אל הדופן שלו. עובדה זו מובילה להשערה כי בשלב מסויים הייתה בין שני החדרים הנמוכים רחבה כתוחה שנסגרה בשלב מאוחר יותר. יחד עם זאת, שרידי הקמרונות אלה מבחינת הפרטים והכרוכרציות לשאר הקמרונות של ה"ארמון" ולכן גם אם נבנה אחריו, אנו מאמינים כי הם שייכים לאותו שלב.
