# תיעוד בית אנטון איוב

בית הביל"ויים

סטודיו שימור תשס"ז

ביה"ס לאדריכלות ע"ש דוד עזריאלי  
אוניברסיטת ת"א

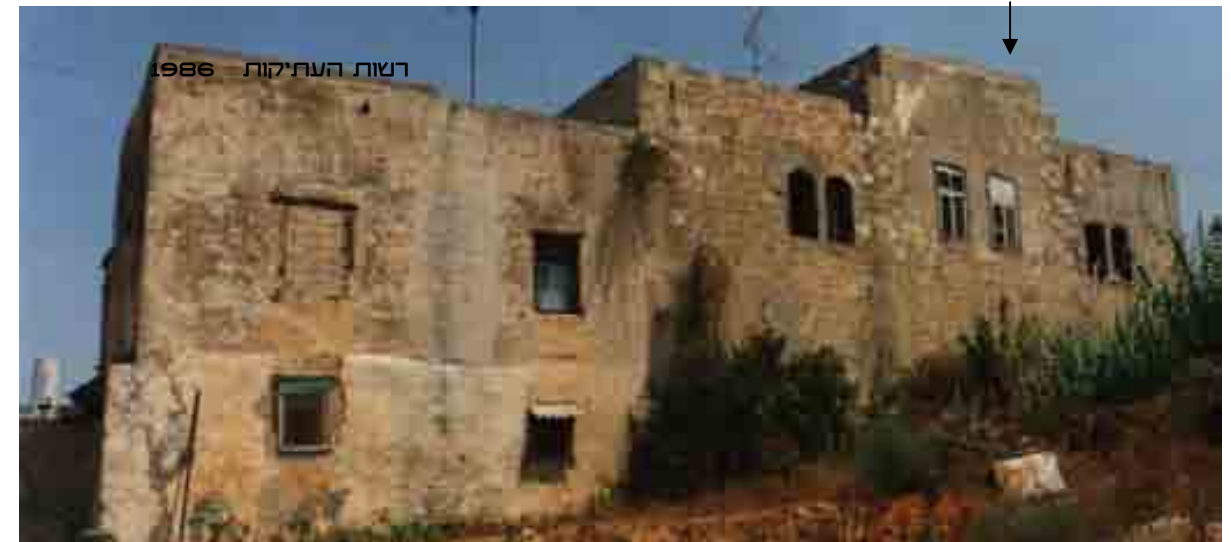
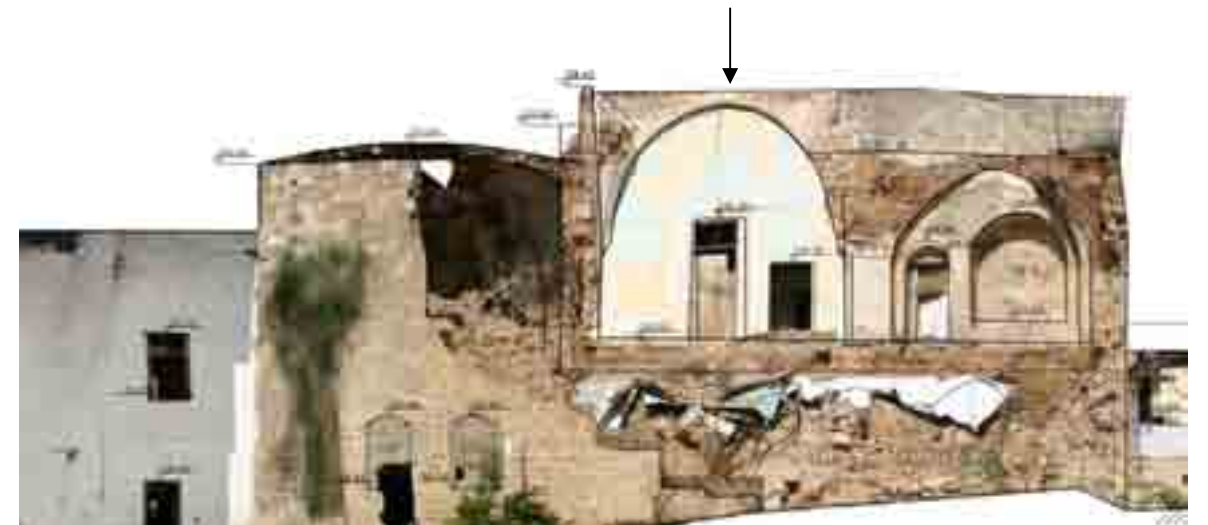
תוספת מכורכר, ניכר בברור כי הוצמדה אל המבנה המקורי, ככל הנראה לצורך הרחבת החלל הפנימי. מבכנים ישנו מבנה בצורת חצי עיגול שתפקידו או מהותו לא ברורים לנו בשלב זה.

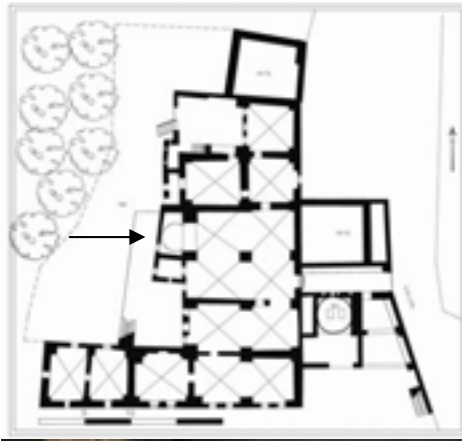
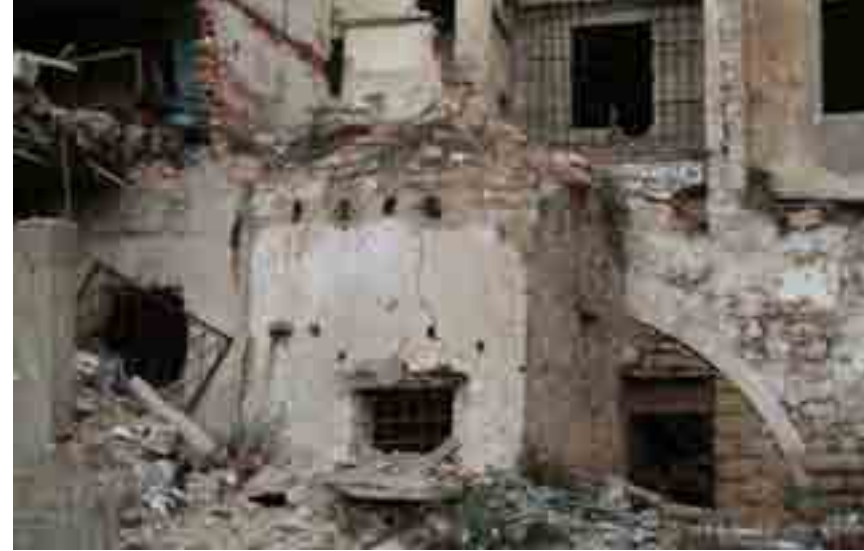
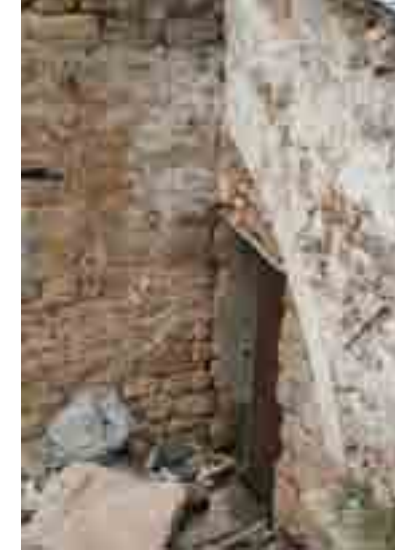
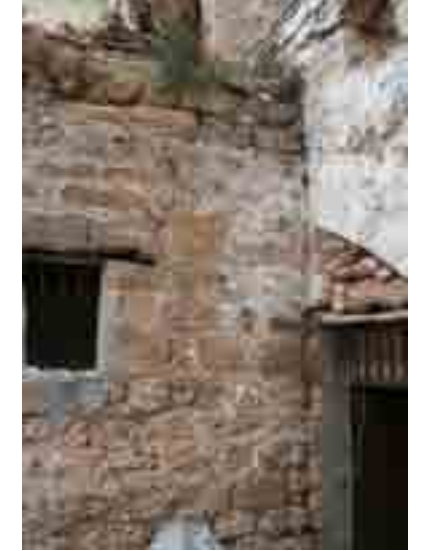
הרחבה קטנה יחסית שהוצמדה לדופן הבניין ככל הנראה על מנת להרחיב את רחבת הכניסה לקומה הראשונה שהפכה כעת למכוארת יותר. בתוך ההרחבה ישנם קמרוןות קטנים, שכרגע לא ברור מה תפקידם. יתכן והם נוצרו עקב העובדה שמדובר בקיר נושא רחב יחסית ולכן התעורר רצון לדלל את חומר הבניה ולחזק את הקיר ויתכן שהיה להם תפקיד משל עצמם - שירותים או כיו"ב.

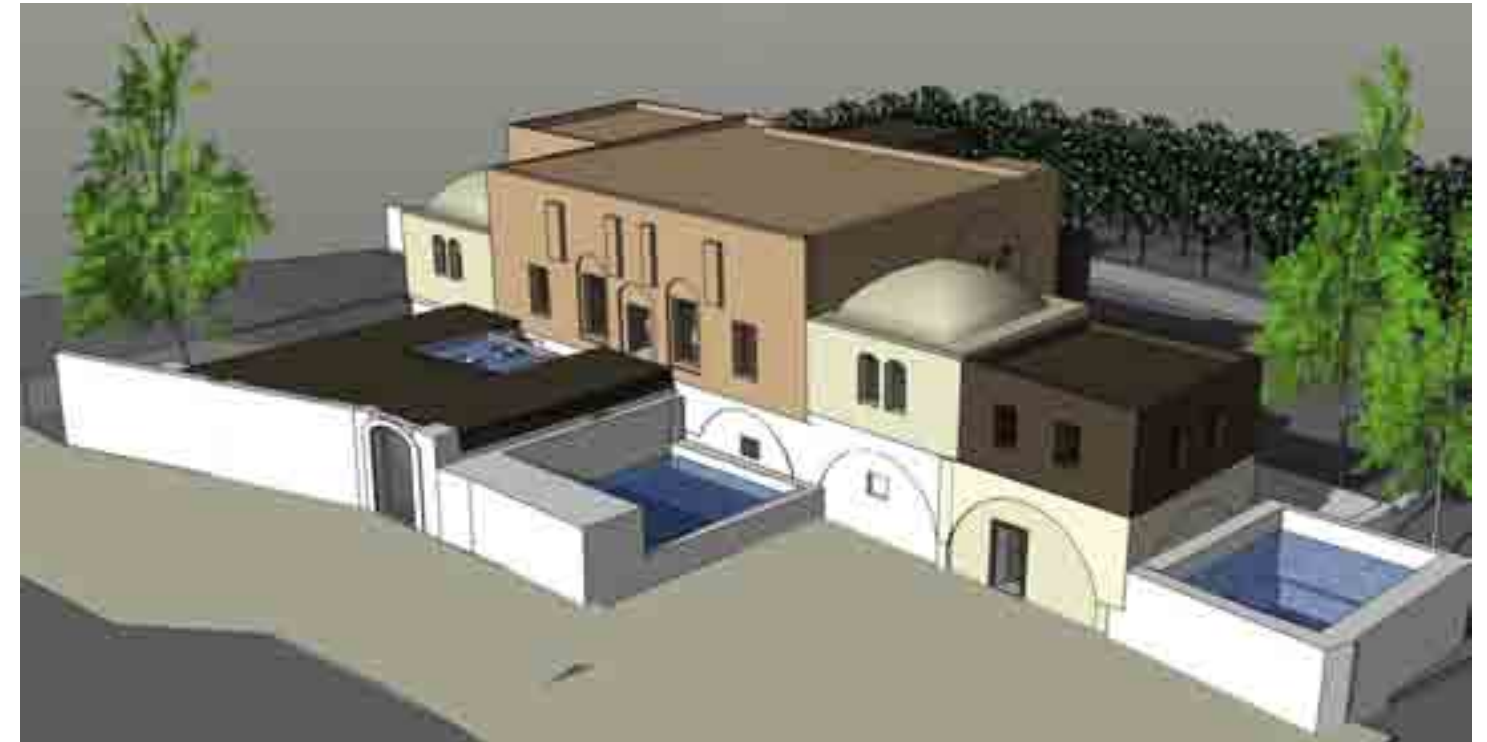
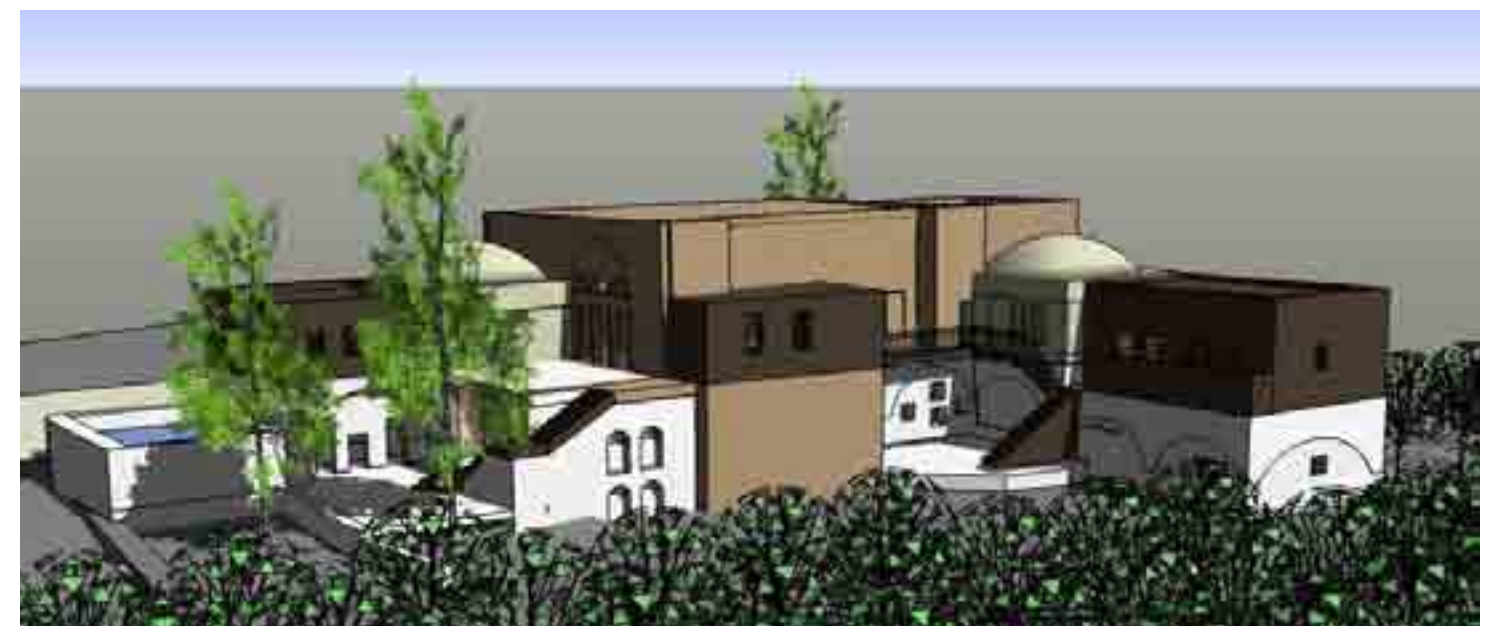
החדר הצפוני, שנראה כחדר עם כיפה בתמונה של Scholten מ-1920 ככל הנראה קרם או נהרס ובמקומו נבנה חדר עם רלסים וביניהם קימרונות. שיטת בניה זו נחשבת למוקדמת יחסית לתקרת הרלסים השטוחה בה השתמשו בשאר החדרים שנבנו בשלב זה בבית, ולכן בהסתמך על התמונה ניתן לתארך שלב זה כמאוחר מ-1920.

חתך טיפוסי דרך תקרה אופיינית מסוף המאה ה'19 – ותחילת המאה ה'20  
 1 ריצוף  
 2 מדרה  
 3 תערובת טיט  
 4 אבנים שטוחות  
 5 קורת ברזל (Rails)

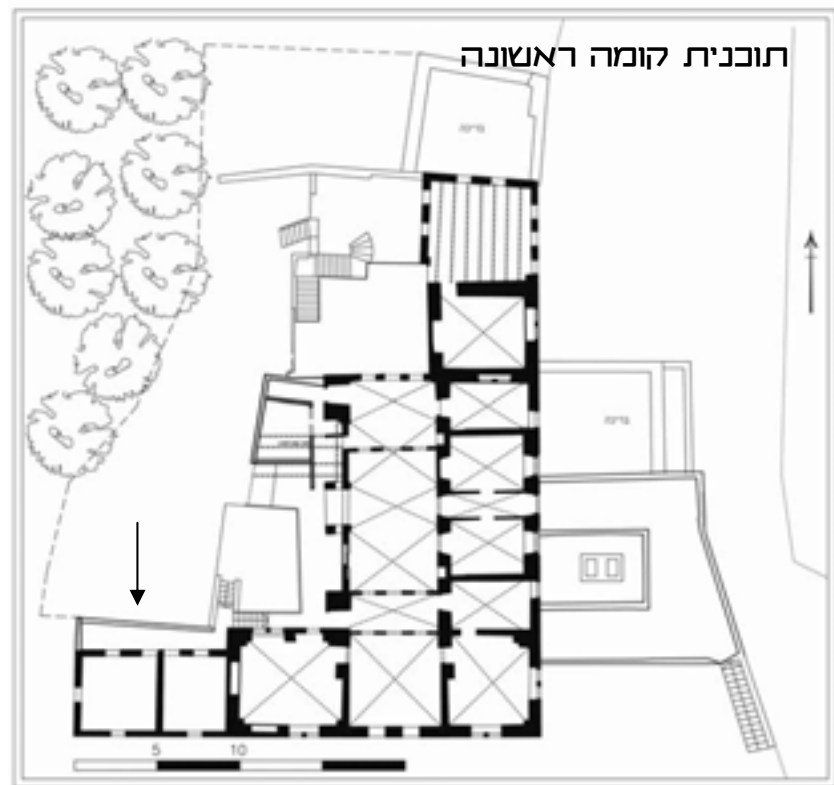
חדרי מגורים באגף הדרום מערבי -בניה חדשה או חידוש של חדרים ישנים. חדרים מקורים בתקרה ישרה עם רלסים. תקרת החדר המערבי קרסה. אלו הם החדרים המוכרים כ"חדרי הביליונים" כיוון שיש המשערים כי אלו הם שני החדרים שנשכרו על ידי הביליונים בתקופת שהותם בבית. על פי תיארוך תמונתו של שולטן והממצאים שהצגנו לגבי החדר הצפוני, קשה להאמין שחדריהם של הביליונים היו בנויים בטכנולוגיה זו, שכן הם התגוררו בבית בשנת 1882 ואנו מתארכים שלב זה כשלב המאוחר מ-1920. יתכן וחדרים אלו הם חידוש של חדרים ישנים יותר בהם התגוררו הביליונים או שמדובר בחדרים אחרים. (השערה זו גובשה בהסתמך על תארוך התמונה ל-1920)

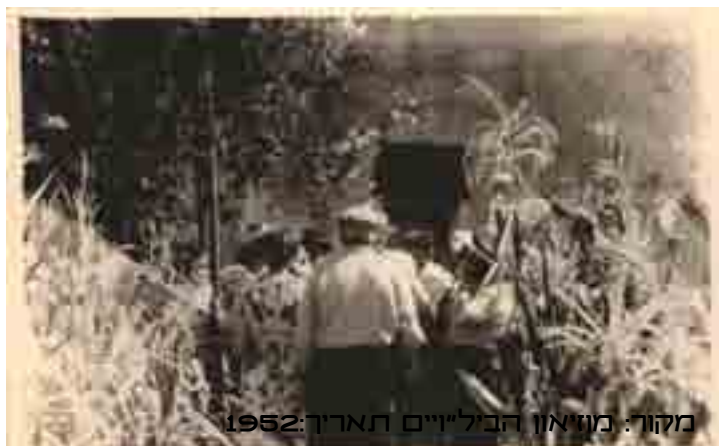
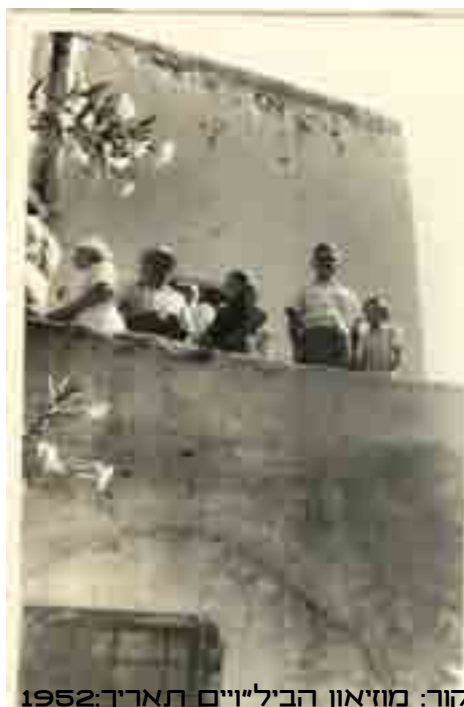
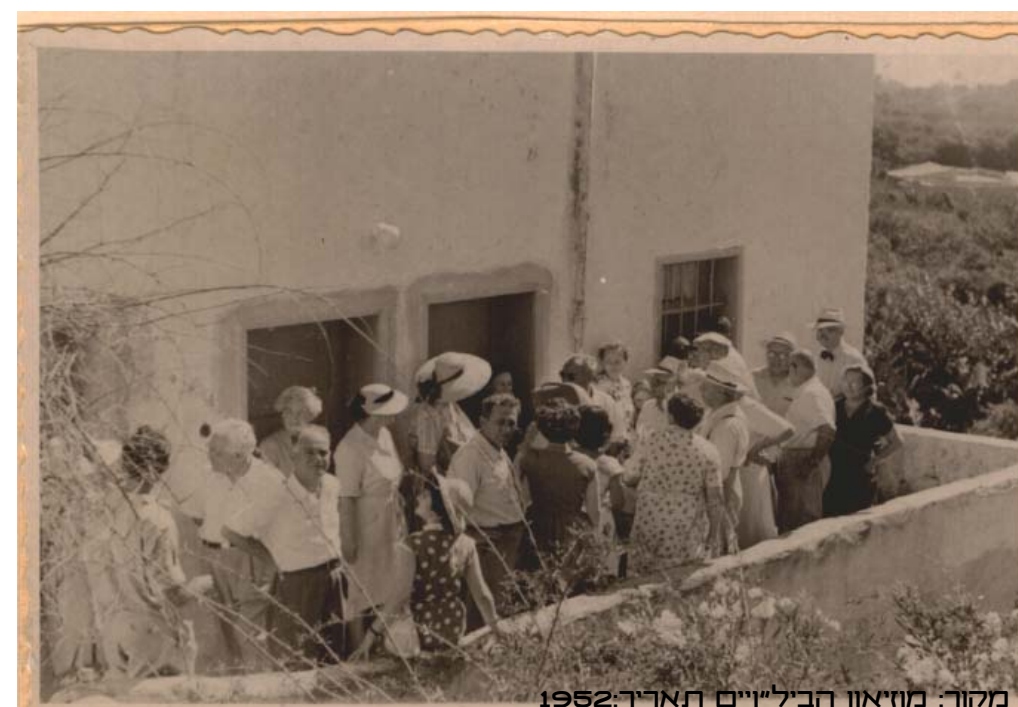
בתמונות נראים צאצאי הביליונים מצתלמים ליד החדרים בעת ביקור בבית בשנת 1952.

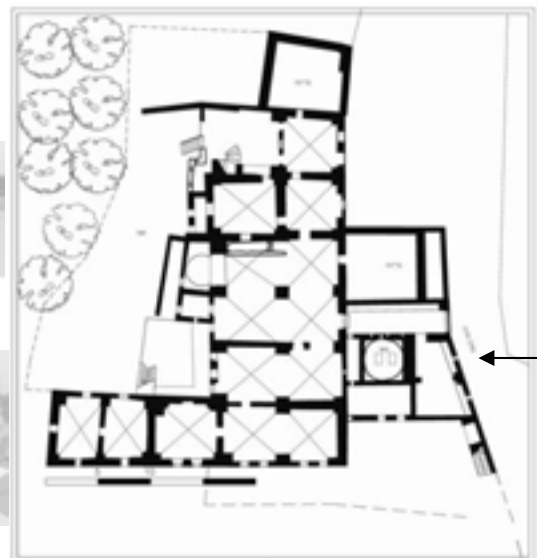
קירויים חדשים בקומת קרקע

את קירוי העץ המשוער מחליפים בקירויים חדשים המבוססים על טכנולוגיה של רלסים ותקרה ישרה מבטון. בתמונה של Scholten ניתן לראות את הקורות המבצבצות מקיר החומה וקיימות גם היום.

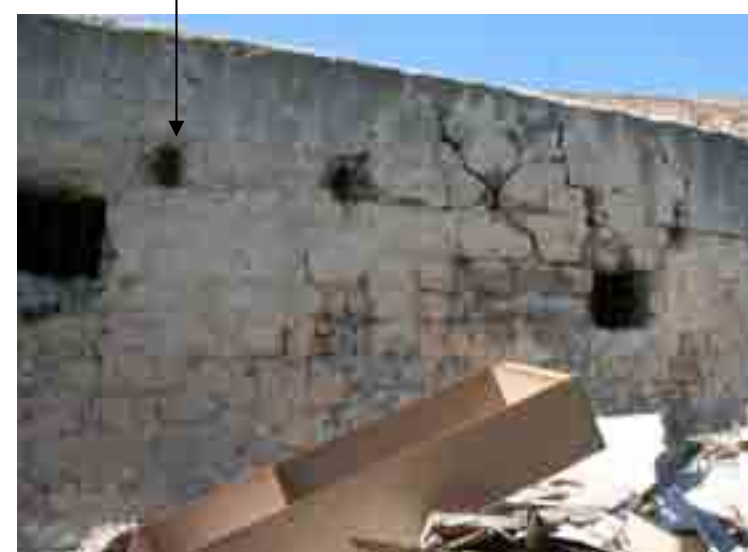
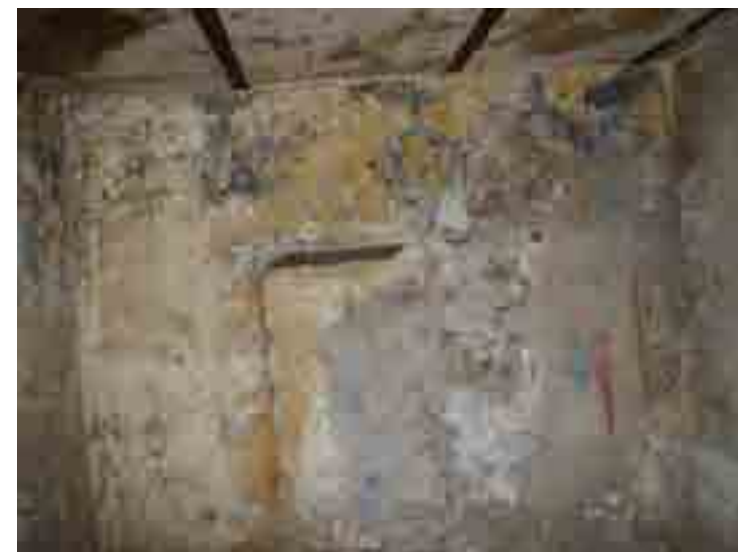
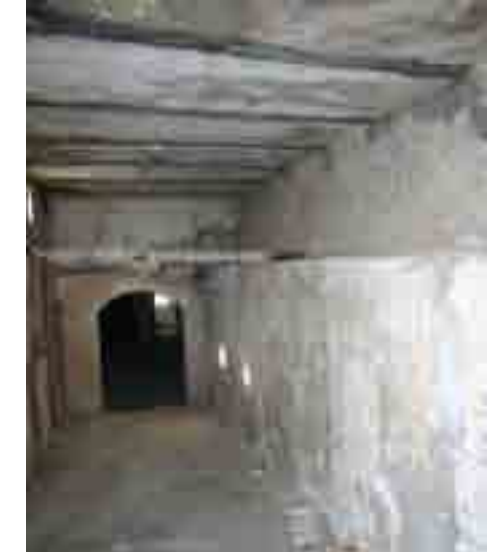
המרפסת והמדרגות, שקרסו ואינם קיימים היום, נבנים על בסיס רלסים עם משטח מלט שחלקים ממנו נמצאים כיום בערימת הכסולת המוטלת במקום הקריסה.

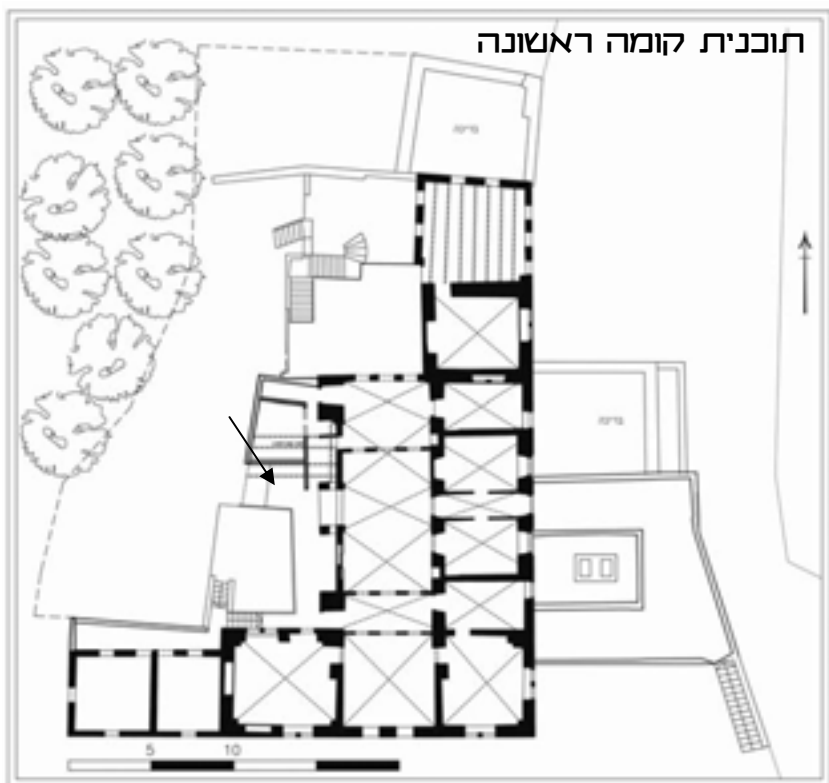
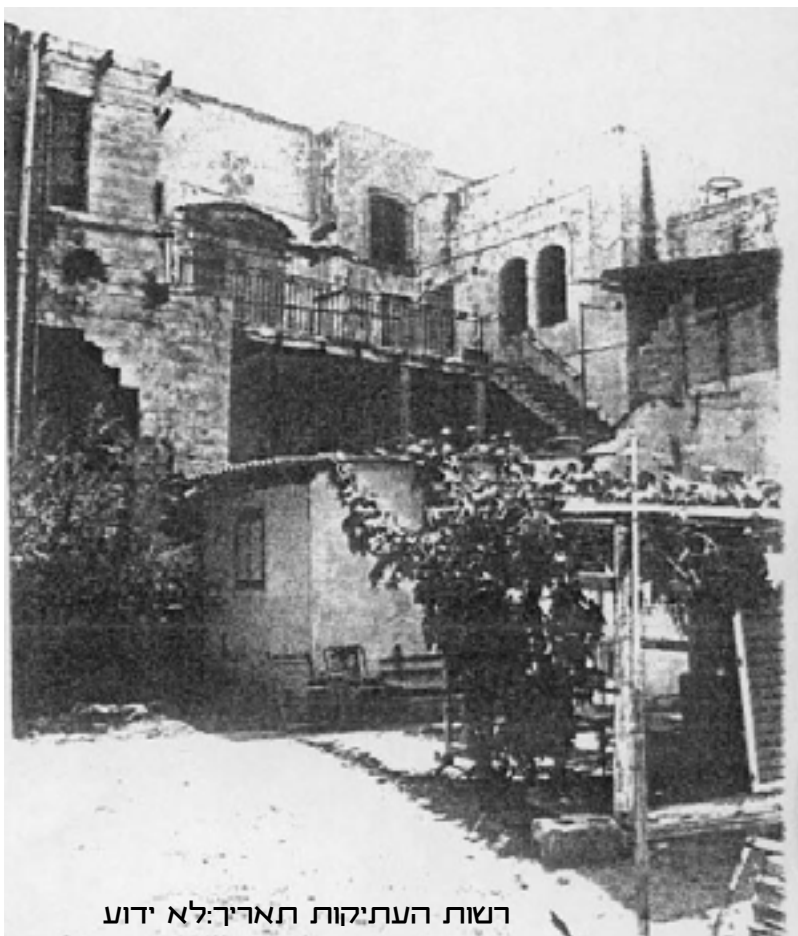
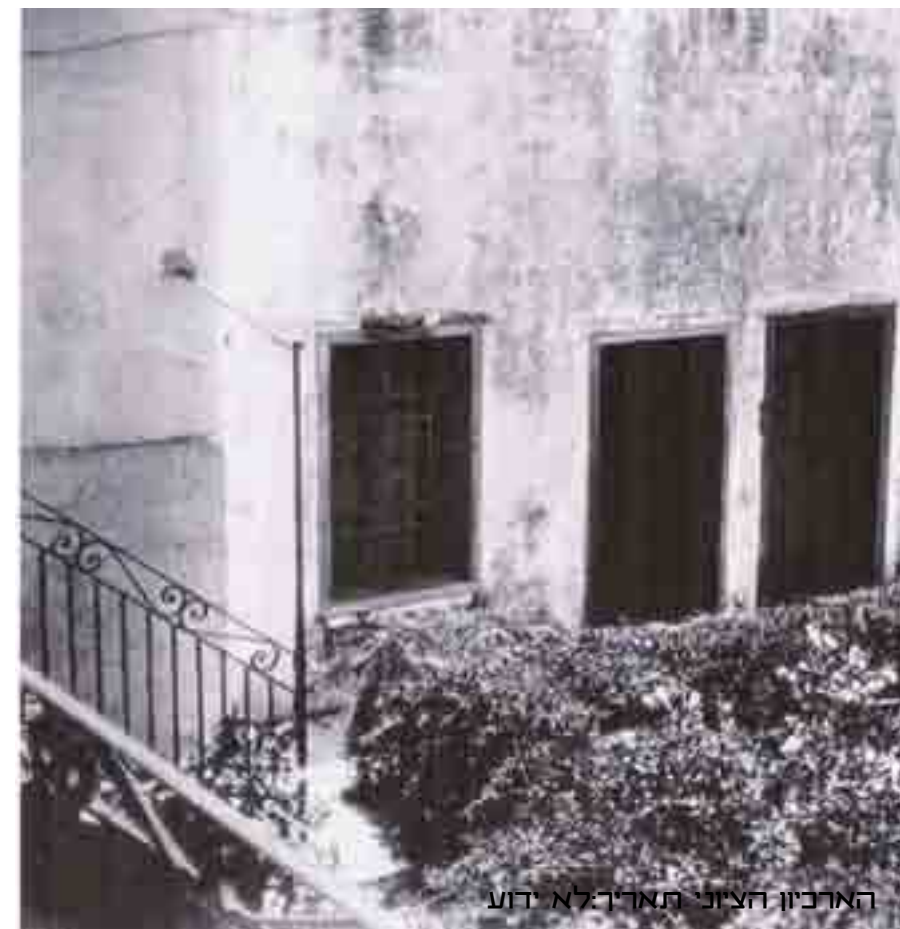
על הקיר ניתן לראות את מיקום המדרגות בעבר. כמו כן ניתן למצוא את החורים ששימשו לקורות.

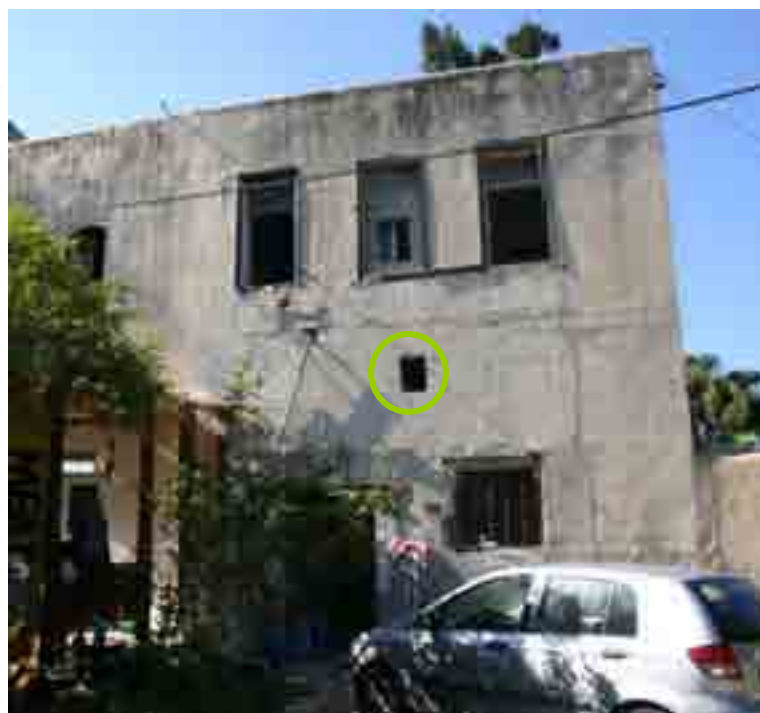
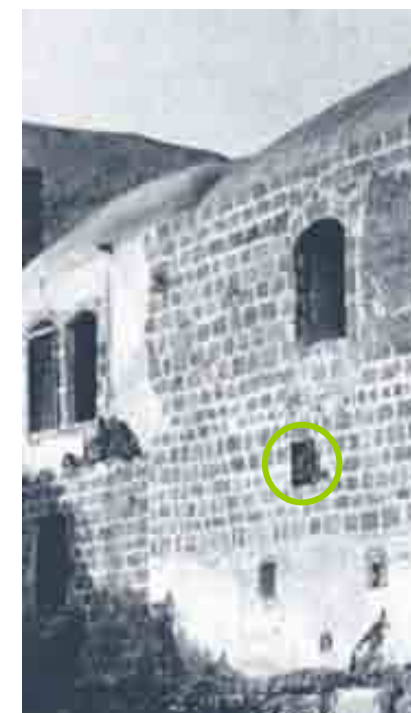
**כניסה צפונית חדשה**

נפתחת כניסה חדשה לבית בחלקו הצפוני. נבנות מדרגות מפוארות המובילות מהכניסה החדשה אל הקומה הראשונה.

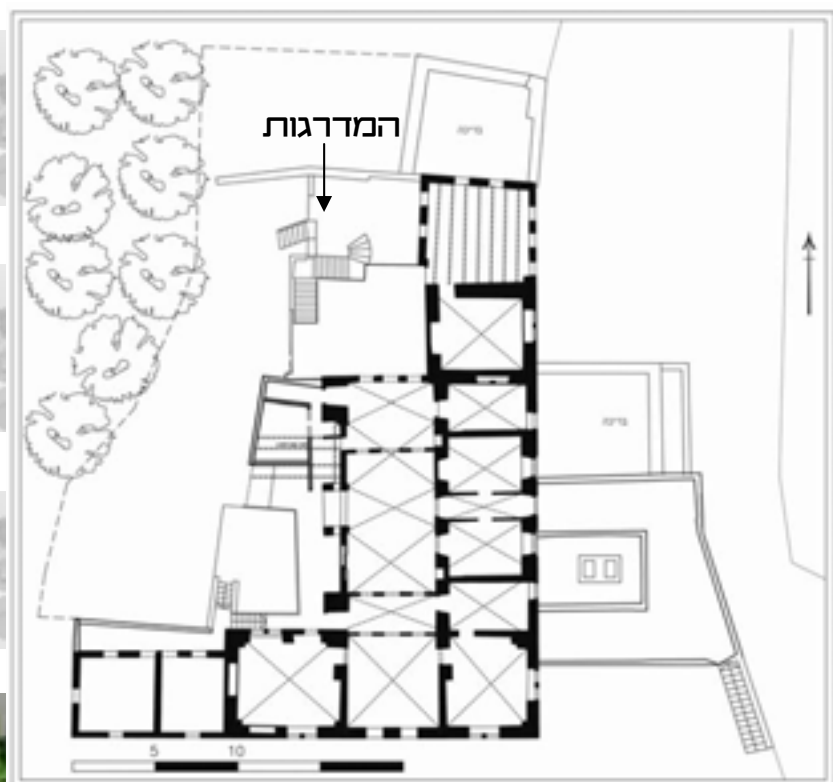
תוכנית קומה ראשונה

את הגרם המשוער הישן מחליפות מדרגות חדשות ומפוארות המובילות לקומה הראשונה. המדרגות יצוקות ונשענות על רלסים מכלדה.

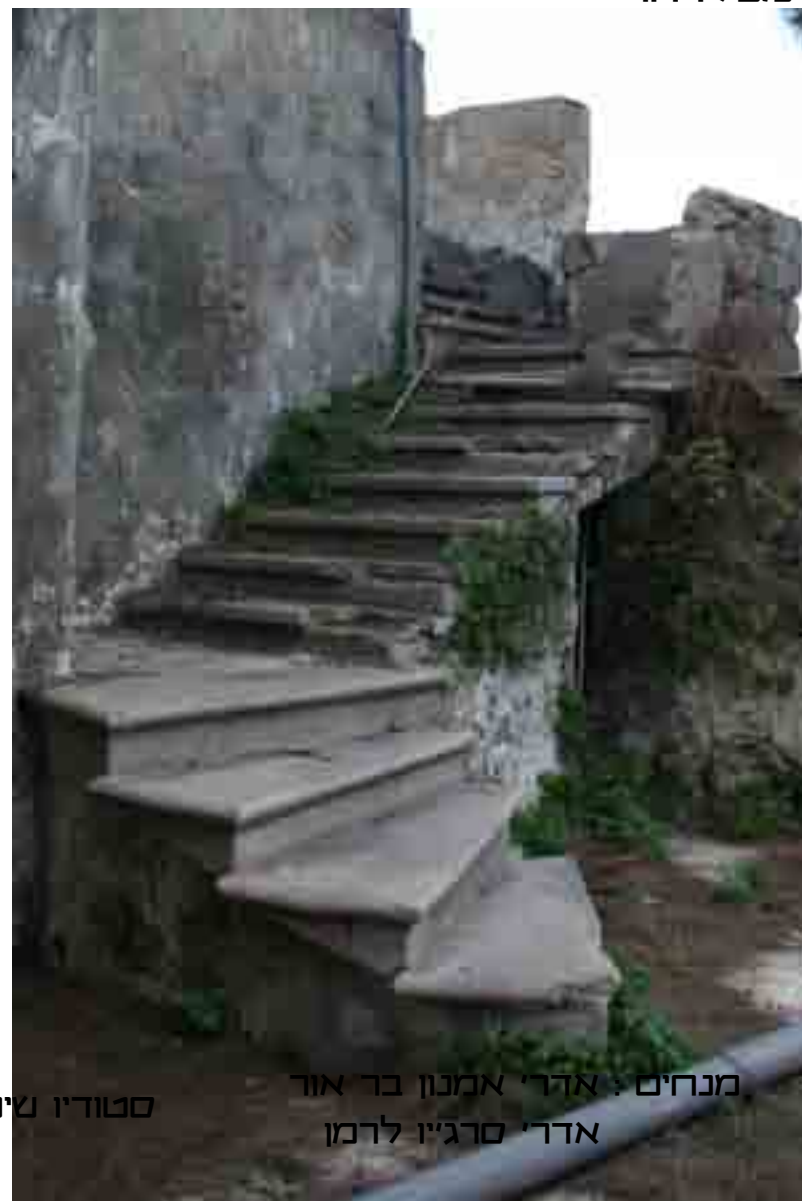
בשלב זה אנו רואים גם בכרטי הבניין מעבר לשימוש באלמנטים טרומיים לצד שימוש במתכת.

חלון שנפתח בחזית המערבית, עשוי אלמנטים טרומיים

דלת הכניסה הצפונית, עשויה אלמנטים טרומיים

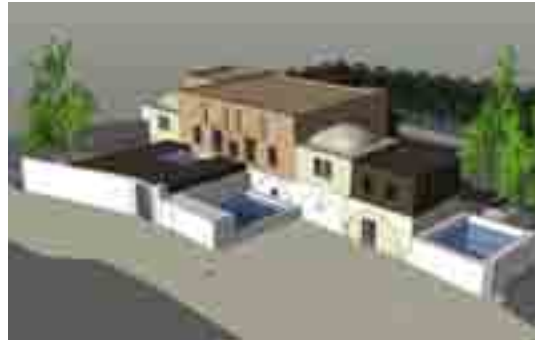
שלב חמישי – בניה במתכת

אלו הם חמשת השלבים הכללים שאנו מזהים בהתפתחותו של המתחם. ניתן לראות בצורה יפה כיצד המבנה צומח ממתקני השקיה וחדרי משק, דרך מבנה חקלאי גדול ועד לווילה מפוארת בגני יפו – התפתחות המקבילה להתפתחות ענף ההדרים והתחזקות הכלכלית וליציאה מחומות העיר.

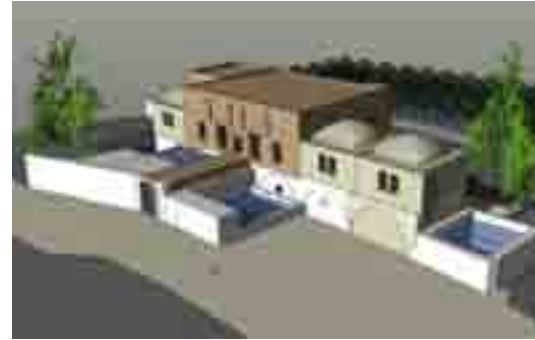
שלב רביעי – "הארמון" יחידת מגורים מפוארת

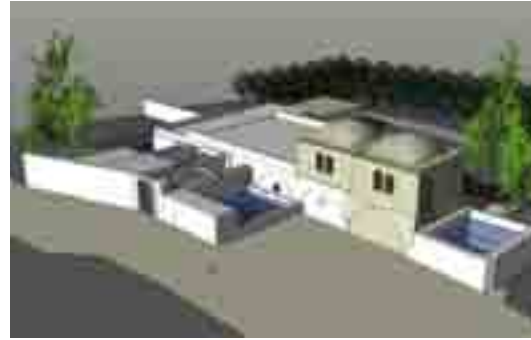
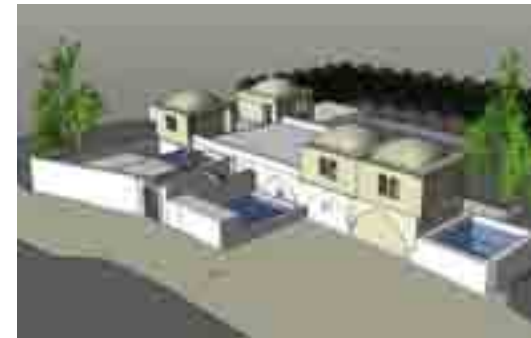
שלב שלישי – תחילת מגורים בקומה ראשונה

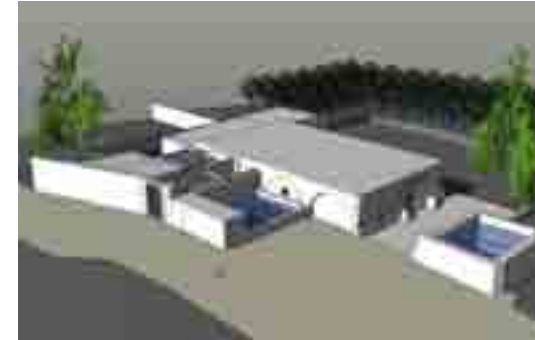
שלב שני – התרחבות הקומה החקלאית

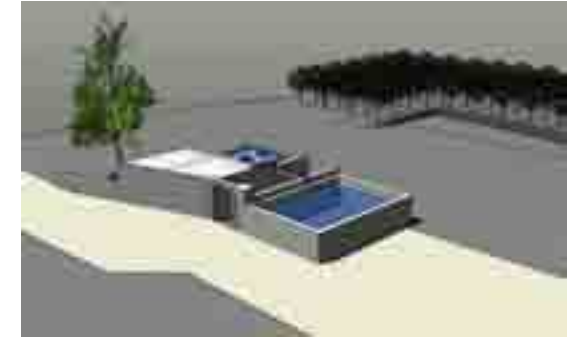
שלב ראשון – באר, בריכה וחדרים משקיים

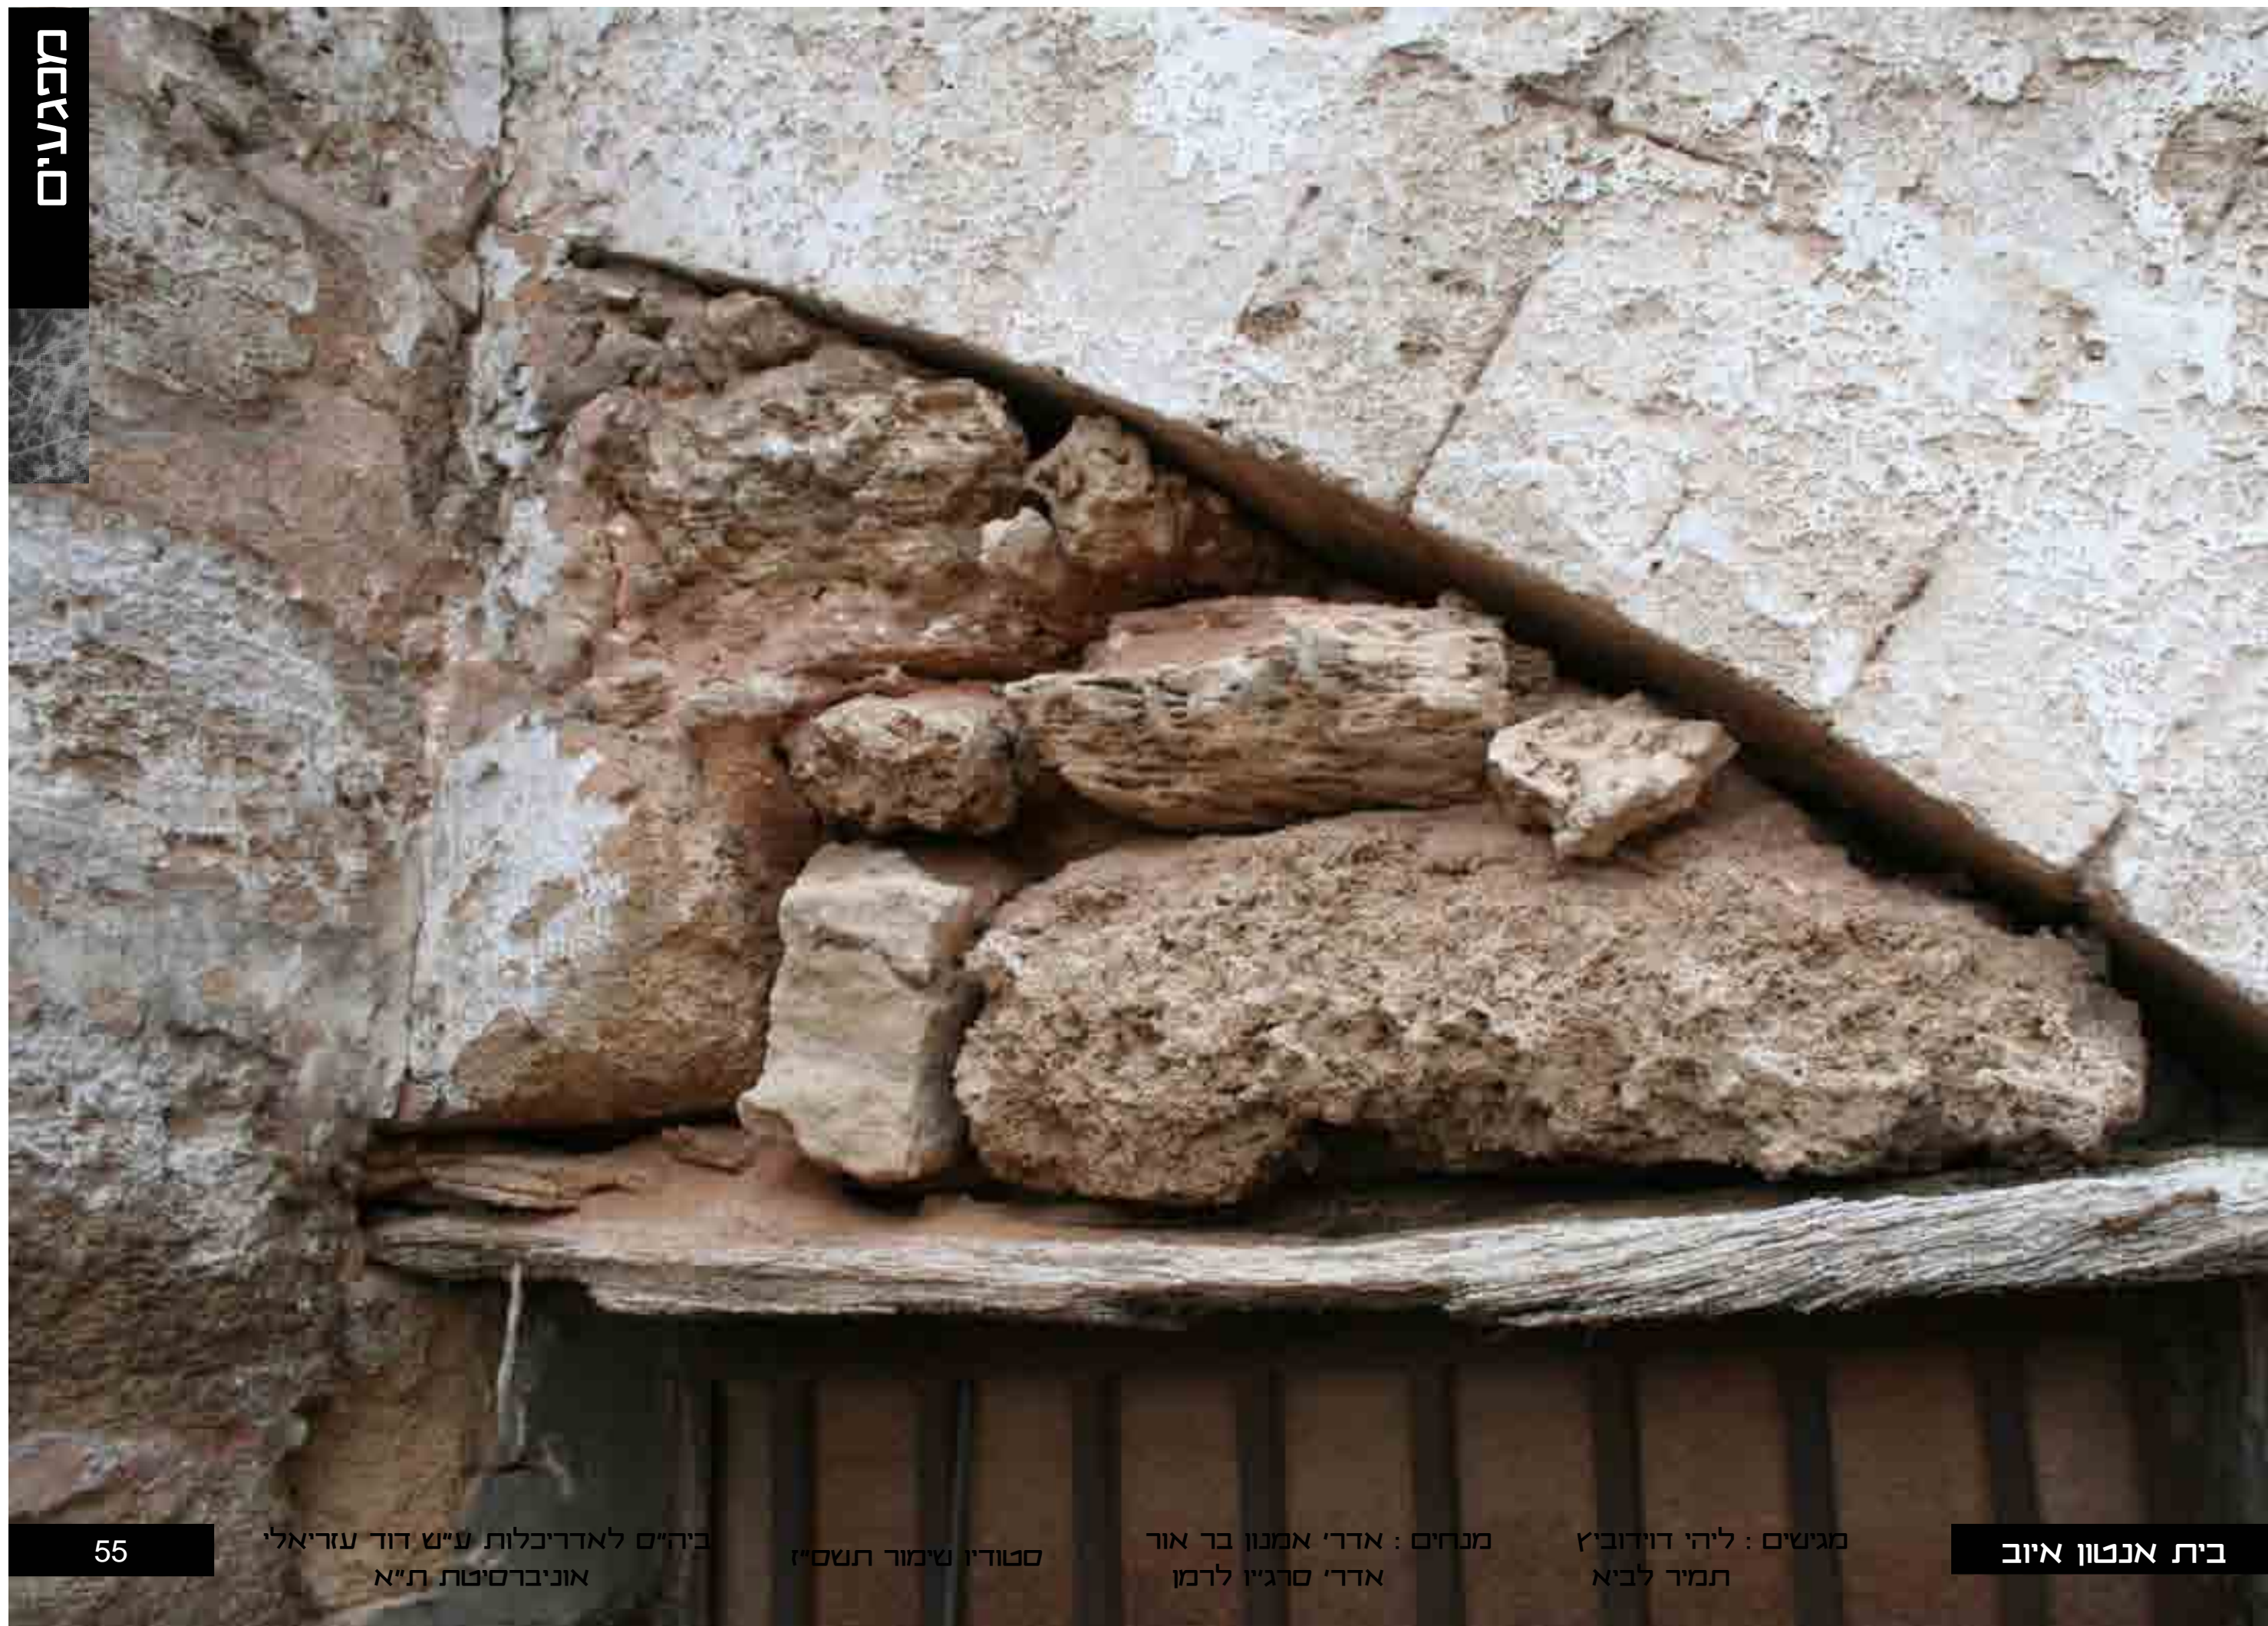
מכגעים משטחיים

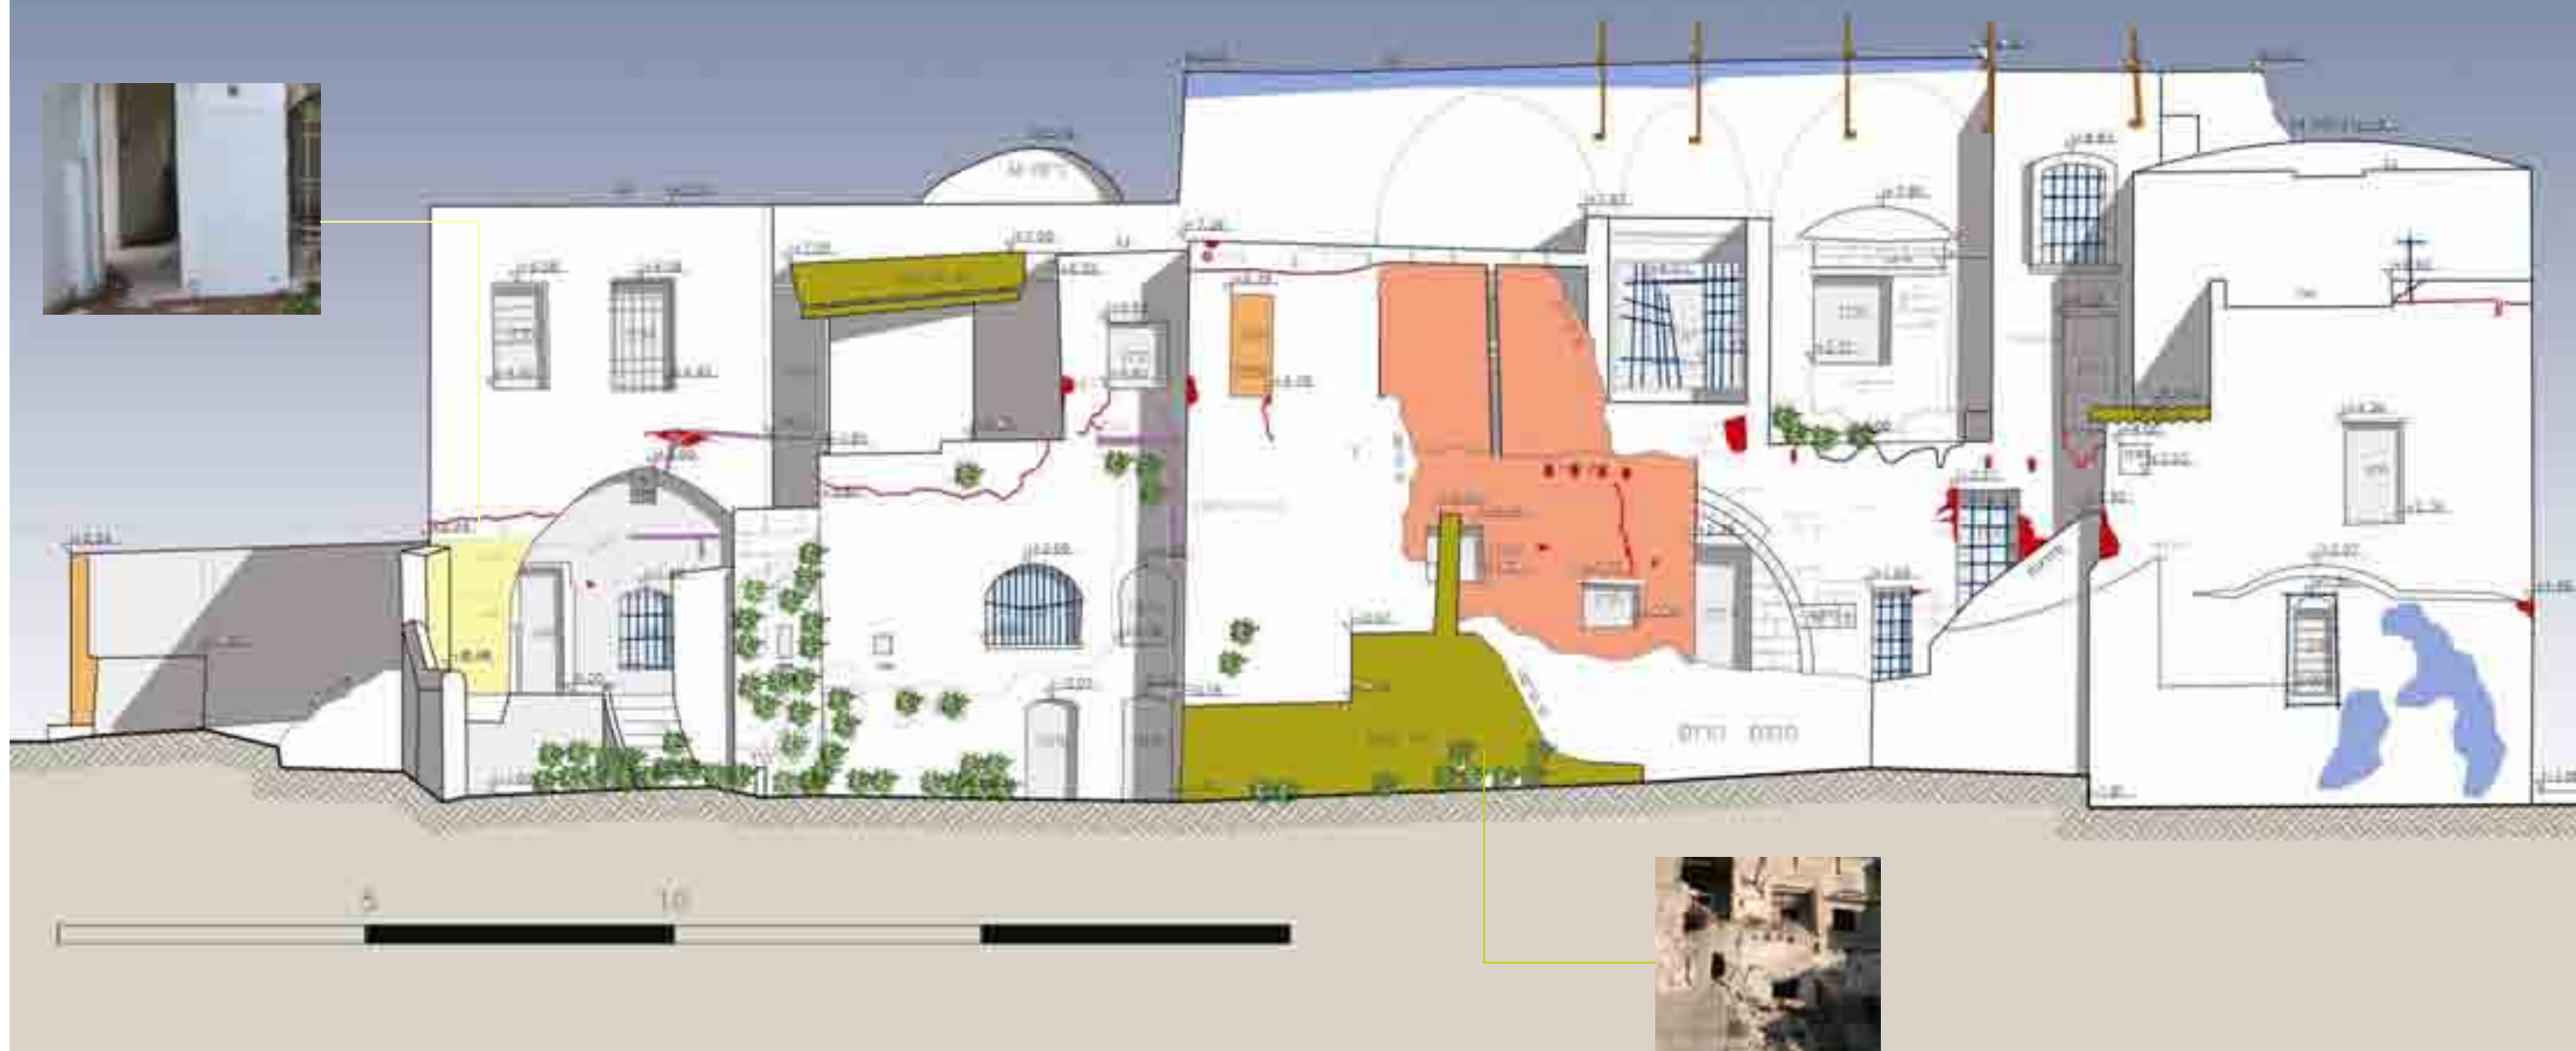
מכגעים משטחיים
