## תיק תיעוד – בית באר חזנוביץ 5

סטודיו שימור, סמסטר א' שנה ג' 2007

ביה"ס לאדריכלות ע"ש דוד עזריאלי , אונ' ת"א

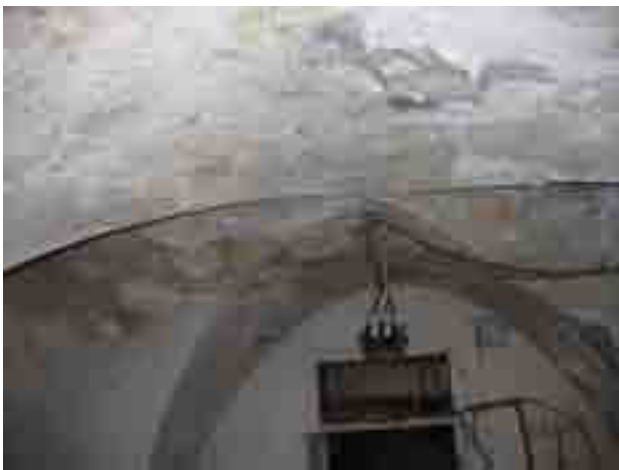
קמרונות צולבים בקומת הקרקע נושאים את תקרת המבנה.

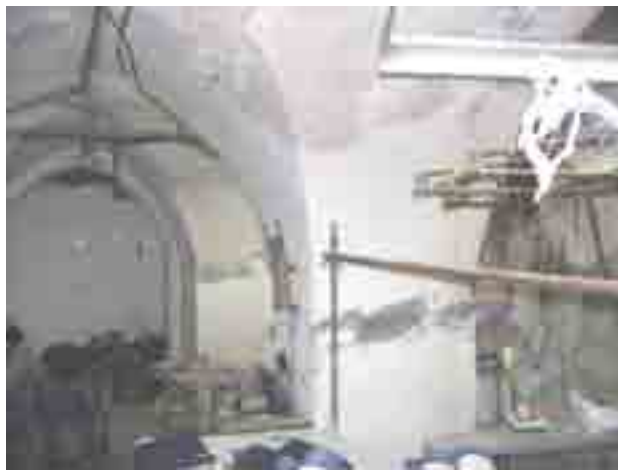
עמודים מאסיביים (120 ס"מ) נושאים את הקמרונות

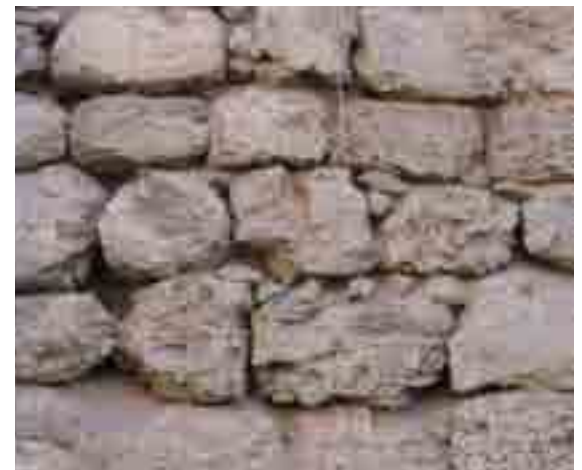
בניה באבן כורכר מהוקצעת חלקית. הדופן שמהווה חומה לכיוון הפרדס לא טויחה, אין "שכבת הקרבה". הטיט נשטף מבין האבנים .

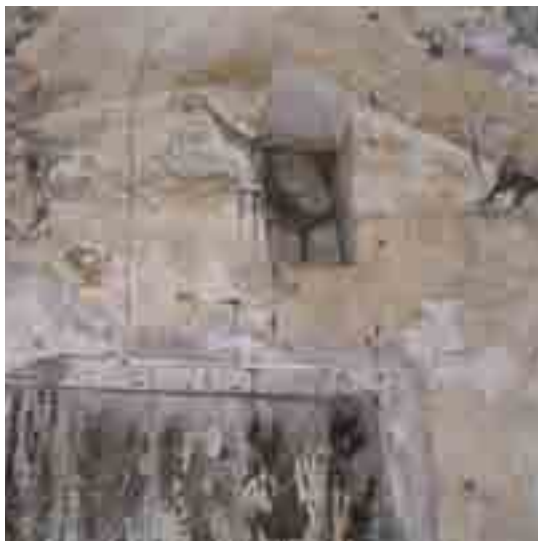
חורים בקירות ששימשו לתמיכת עצים בזמן בניית הקמרון

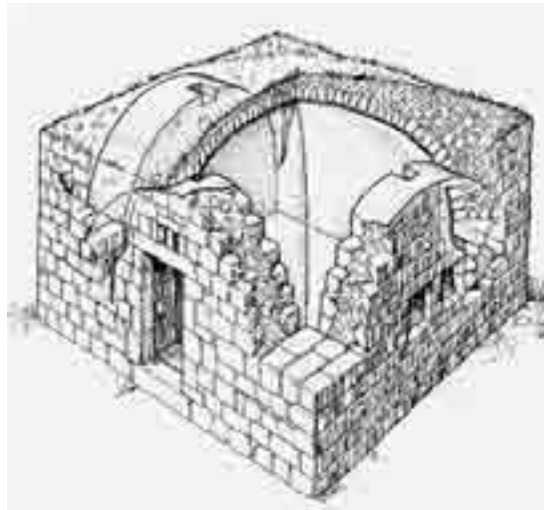
קירות אבן כפולים אשר ביניהם "דבש" עם חול וסיד.

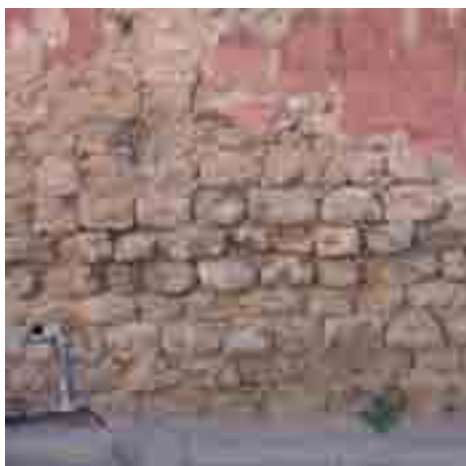
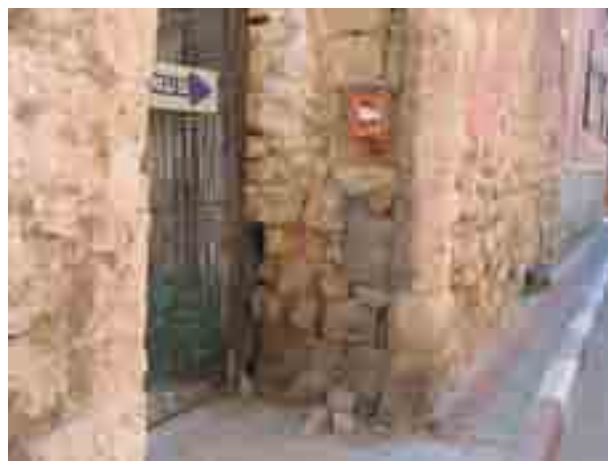
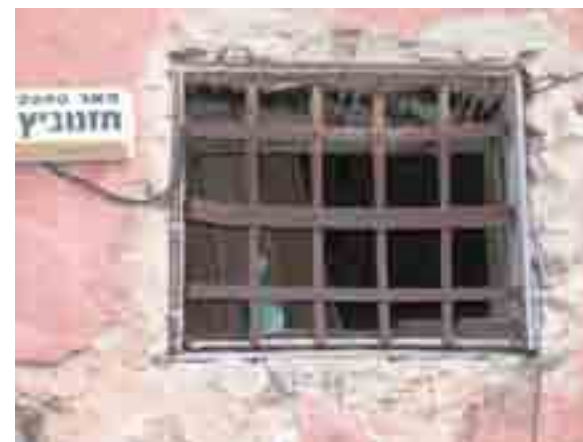
קילופי טיח שחושפים את אבני הכורכר בעיקר משני צידי השער, ובחלקו התחתון של הקיר, כנראה חרף עליית רטיבות מהקרע.

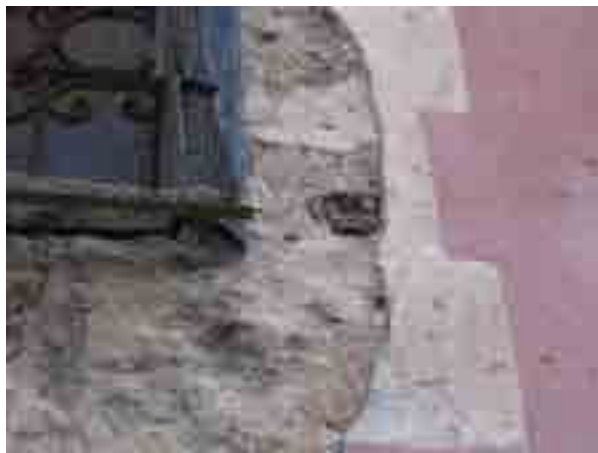
קילופי טיח סביב המשקופים, תריסים חסרים

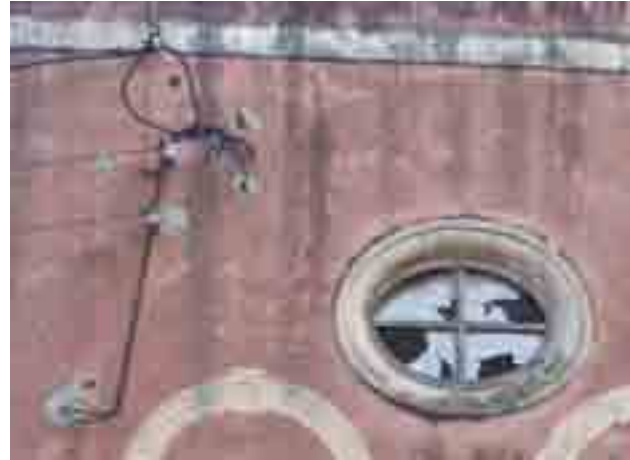
זכוכיות שבורות או חסרות במרבית החלונות, כבלי חשמל מחוברים לחזית

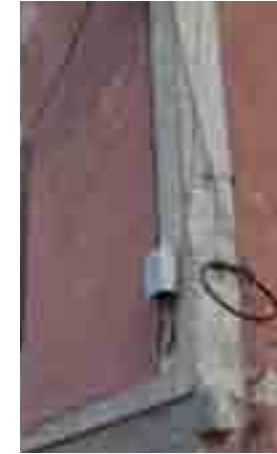
קופסא של בזק וחוט טלפון פרוסים

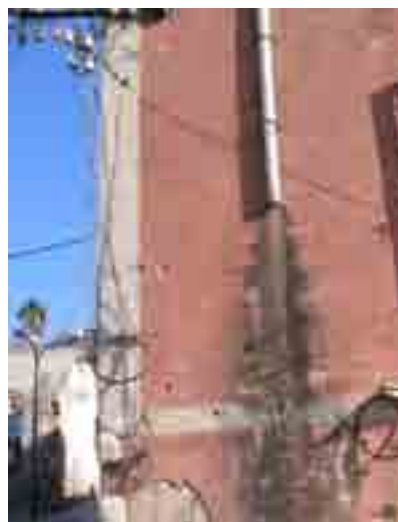
כתמי רטיבות בנק' שפיכת המרזבים ובחלק העליון של החזית

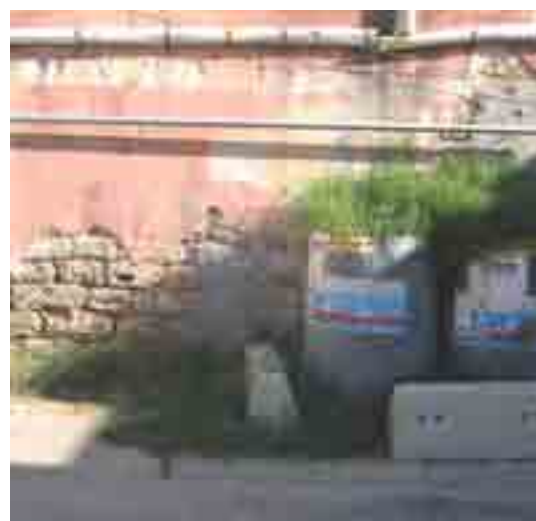
מיכלי גז מכוסים בחול צינורות מרזבים וכבלים לאורכה של החזית

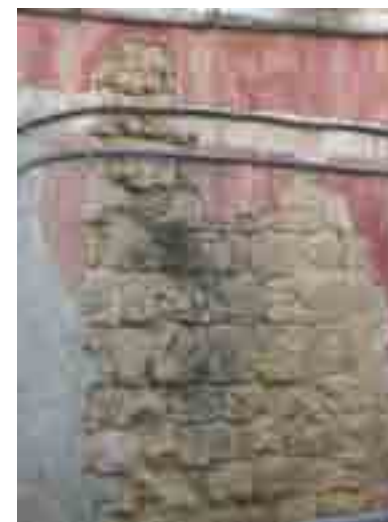
קילופי טיח הנובעים מעליה מים מהקרקע

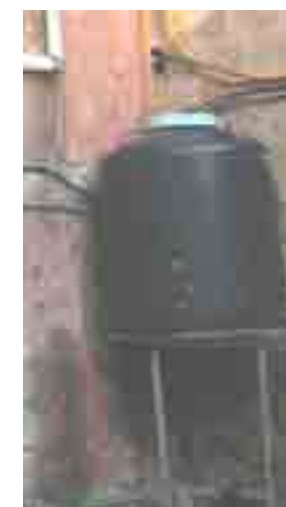
מיכל מים בפינת בחומה והבניין

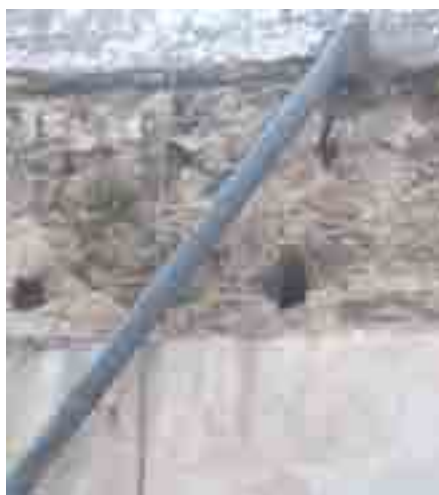
מרזבים ארעיים  
חורים וברזלים- שרידים לגגון  
המקורי

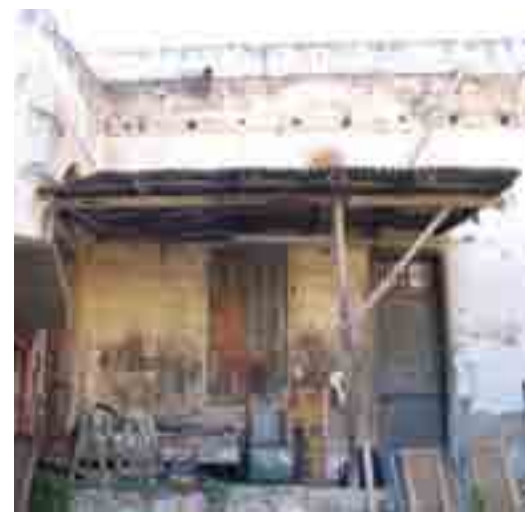
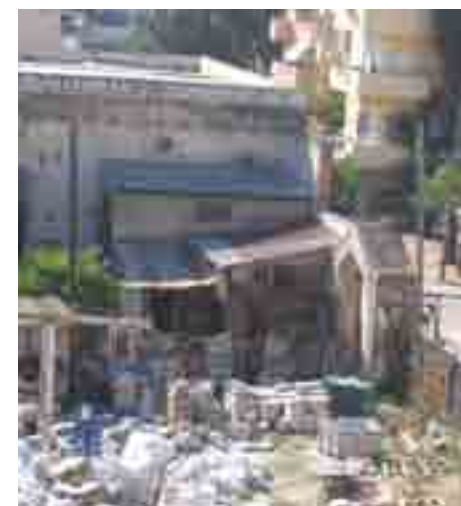
סככות ותוספות על המרפסת הצפונית

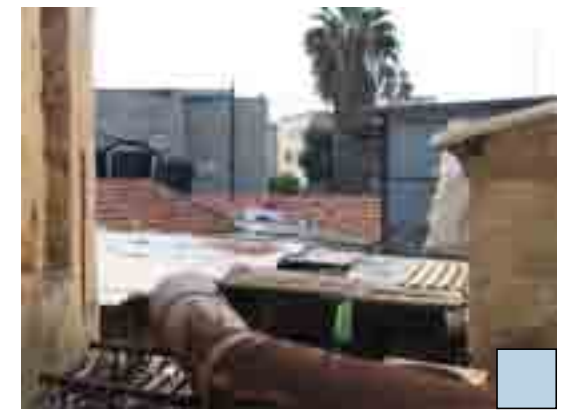
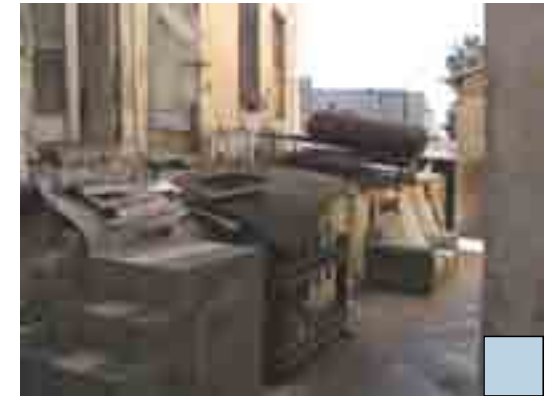
גג רעפים פגוע

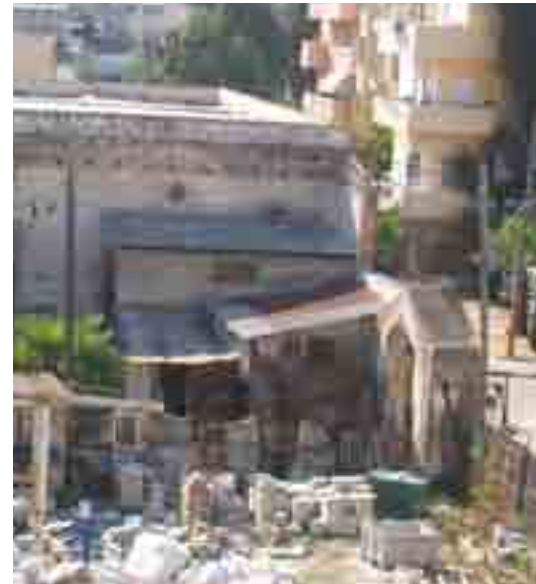
סככות וגגות מפחים ואסבסט צמודים למבנה בריכה ומבנה נוסף הרוסים לחלוטין

סככות ותוספות בניה מכסות את כל החלק הדרומי של המתחם, ניתן לראות את הגגות המקוריים של האורות מבצבצים.

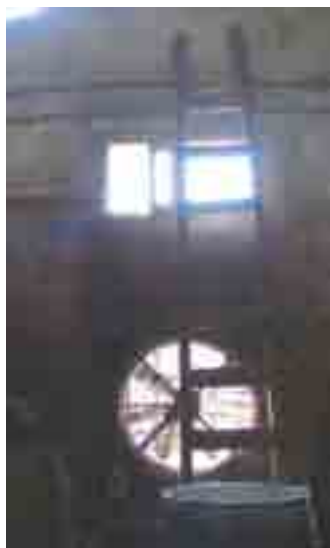
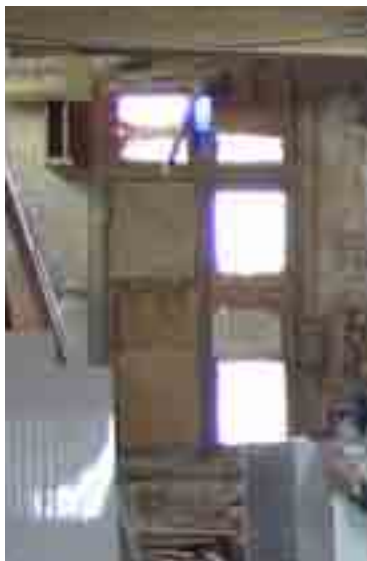
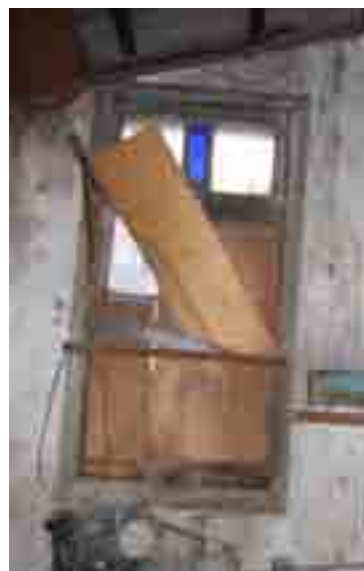
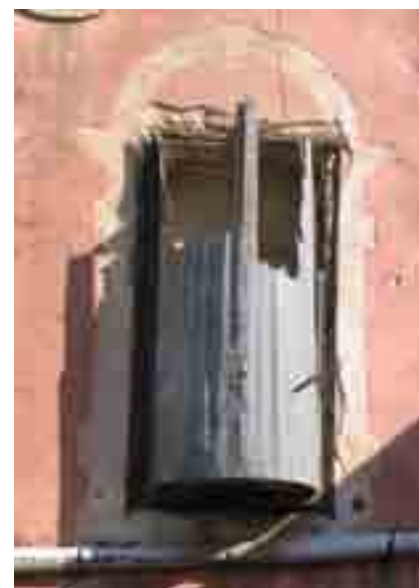
חלונות "סתומים" בווילה
